岡山県倉敷市北村地域で発生した 土石流災害の特徴と要因

Debris avalanche occurred in Kitamura area, Kurashiki City, Okayama Prefecture

木村 裕貴 (Yuki KIMURA)*

鈴木 茂之 (Shigeyuki SUZUKI)*

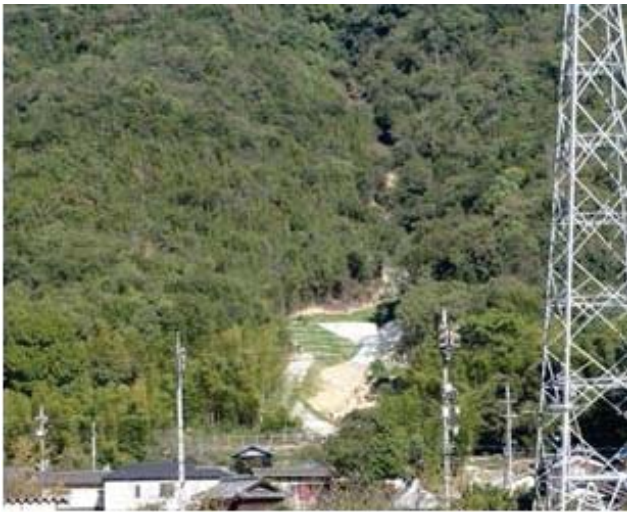
岡山県倉敷市北村地域では 2011 年 9 月 2 日から 3 日にかけて、この地域を襲った台風 12 号による降雨を誘因として土石流災害が発生し、他に 11 か所で表層崩壊が発生した。この周辺は山頂の標高が 150 m～250 m 程度の低い山地であり、土石流災害発生時の連続雨量も 230 mm とさほど甚大な量ではないにも関わらず土石流は発生している。民家が一軒崩壊し、小学

校の一階部分が土砂で埋まる被害があった。崩壊地の全貌を写真.1 に示し、崩壊位置の概要を図.1 に示す。本研究では、北村地域の地形的特徴（斜面の傾斜や谷地形、扇状地など）と地盤の応用地質学的特徴（地盤の岩石や岩盤等級など）に着目し、土石流災害が発生した素因を追求した。さらに表層崩壊についても調査を行った。これは地盤が花崗岩か流紋岩かの違いが斜面崩壊にどう関わるのか検討するために試みた。

写真.1 崩壊地の全景

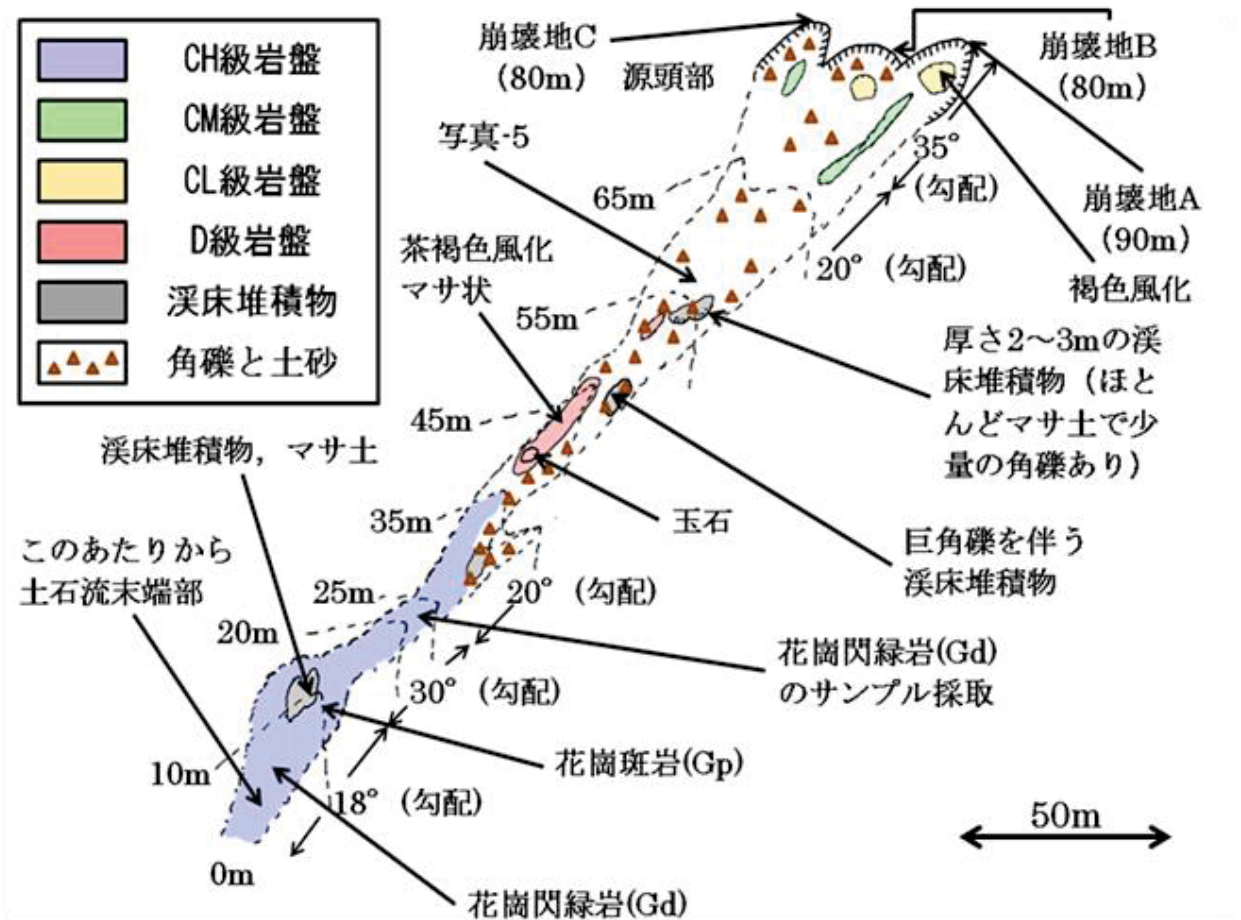
図.3 現地調査平面図

図.3は崩壊・土石流発生地源頭部から土石流が流下した溪床部の地質状況について整理した現地調査平面図である。傾斜は滑落崖以外では 20° 程度の場所が多いのに対し、滑落崖付近では 30° を超え、源頭部では 35° に達していた。地質は花崗閃緑岩であり一部花崗斑岩の岩脈が存在する。流域中流部の花崗閃緑岩は大半がマサ土化しており、移動しやすい状態になっていたといえる。

北村地域の崩壊規模は崩壊長約250m、崩壊幅は約10~50mである。土石流発生地は谷地形であり土石流末端部は扇状地になっていた。土石流災害地には扇状地が形成されていること旧式の砂防ダムが存在していたことから、これまで土石流が繰り返し発生していたと考えられる。また小規模の土石流であったとはいえ、土石流末端部では家屋が1軒倒壊している。源頭部の崩壊部は3か所ありすべて小規模である。3か

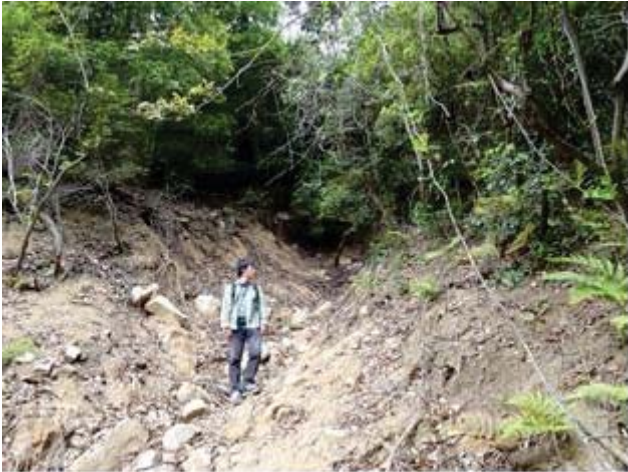
所の崩壊地をそれぞれ崩壊地A、B、Cとした(写真.2~4)。崩壊地Aは表土の部分崩壊しており、崩壊地Bは表土と風化して礫状になった岩盤の一部が崩壊していた。また崩壊地Cについても表土と岩盤の風化した表層部分が崩壊しており、3か所とも表層崩壊である。源頭部付近の岩盤は内部まで風化し節理間隔は20cm以下でありCL級と判別できる。

写真.2 崩壊地 A

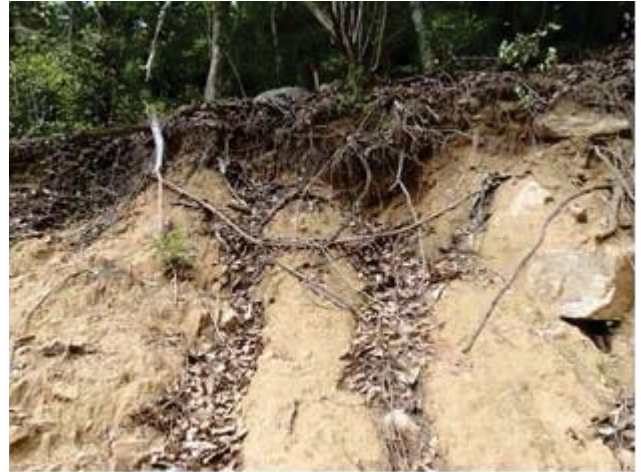
写真.3 崩壊地 B

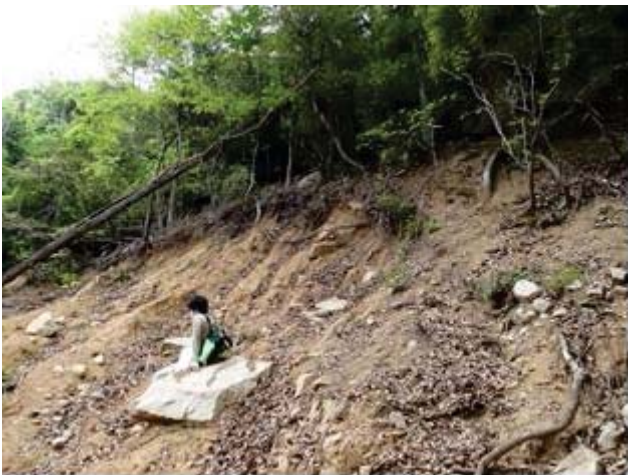
写真.4 崩壊地 C

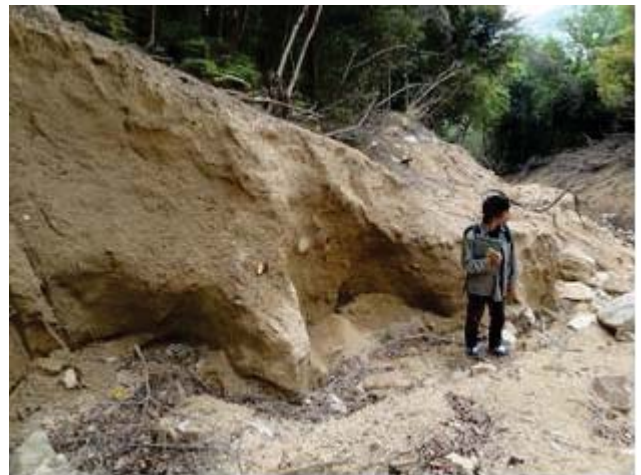
溪床部には地盤の花崗岩が風化してできたマサ土が大半を占めており、花崗岩礫からなる溪床堆積物の一部が残っていた。おそらく幅が数m~10m余りの溪床に厚いところを、2mに達する溪床堆積物が埋めていたと考えられる。このことから流域上流部から中流部において土石流が谷底や谷の斜面を侵食して移動し、土石流はその溪床堆積物を取り込んで末端部に向かうにつれて、なだれのように拡大しながら流下したと考えられる(写真.5)。

写真.5 流域中流部

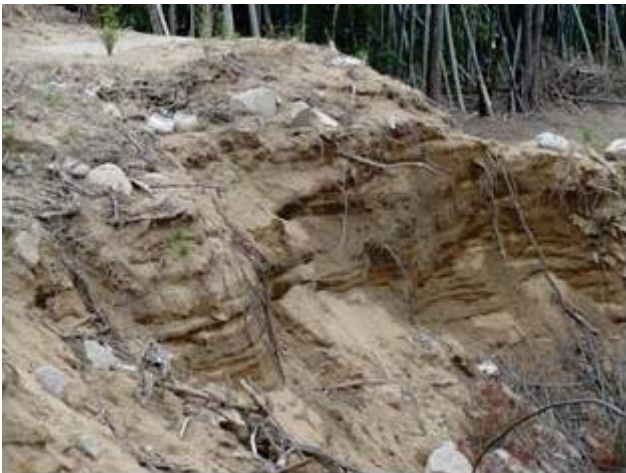
また土石流末端部には扇状地が広がっており、過去の土石流による地層も確認できる。土石流は旧式の砂防ダムを破壊していた。これらのことから何度もこのような土石流が発生していたと考えられる(写真.6,7)。

また土石流の水位痕跡が付着した家屋も確認できた。この水位痕跡から土石流末端部では約1mの水位上昇があったことが考えられる。

写真.6 土石流末端部（上流側から撮影）

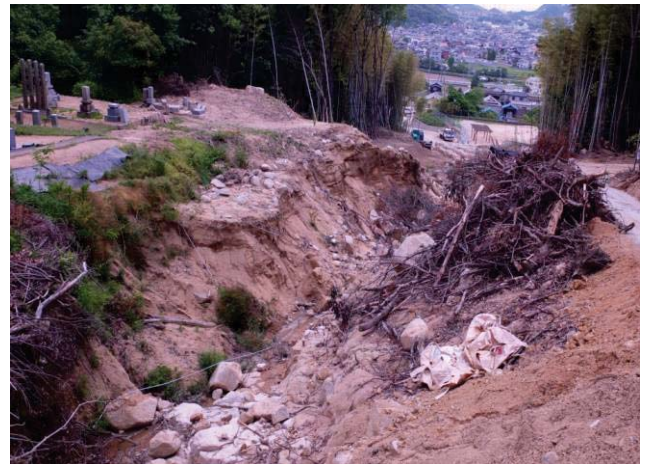
写真.7 土石流末端部の扇状地（上流側から撮影）

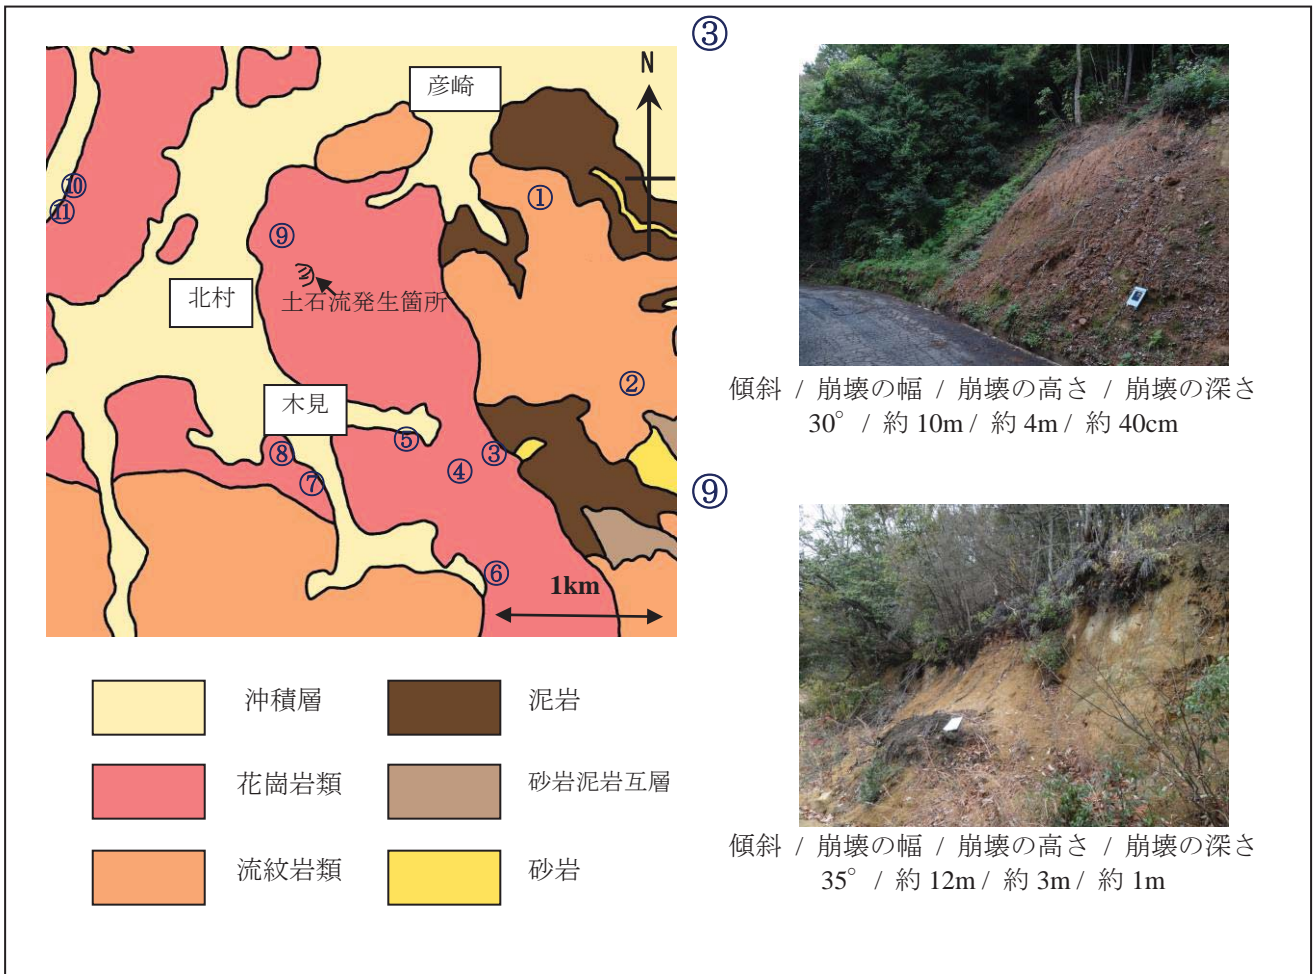
図.6 小規模斜面崩壊詳細地図

本研究では、土石流災害の他に小規模斜面崩壊が11箇所を確認できた。これらはすべて表層崩壊であり、詳細は図.6において示している。崩壊についてはすべての箇所ですべての箇所で斜面の傾斜は 30° 以上 35° 以下、高さ2~4 m、幅8~12 m、深さは1 m以下である。また表層崩壊地の地質は花崗岩類地域が9箇所、流紋岩類地域が2箇所である。このことから本地域において花崗岩類地域は流紋岩類地域に比べ斜面崩壊が起りやすいと考えられる。
