第5章 各章の要旨ならびに結論

付録

本資料は、報告書第3章の表3-13に示す各点検項目に対する適用の可否を判断した根拠と、堤防管理の高度化が図れる事項についてとりまとめたものである。

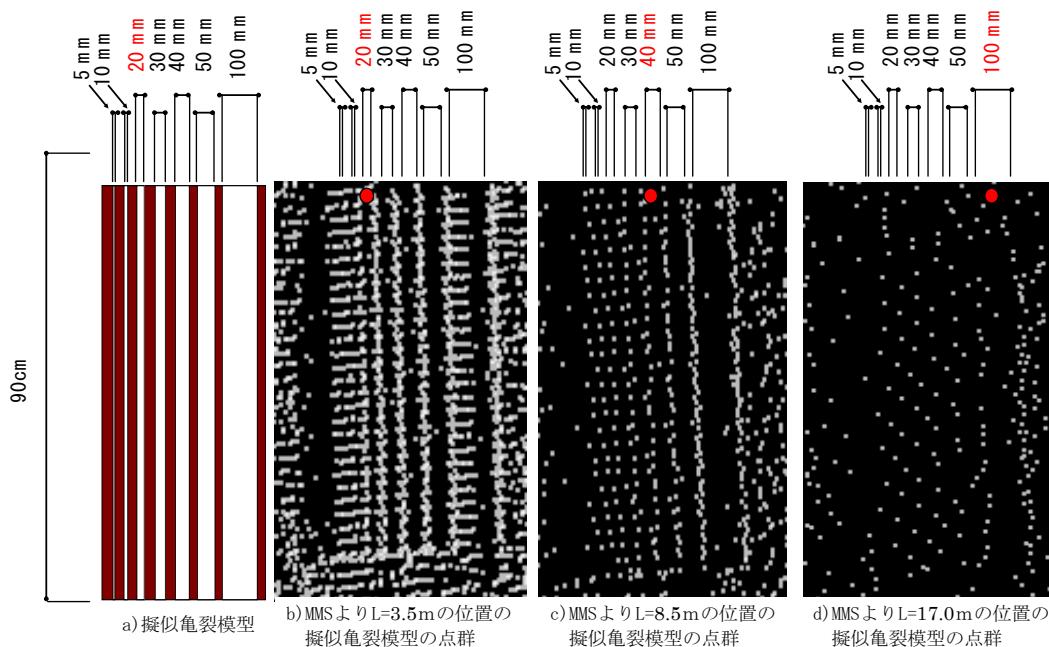
図1 遠距離レーザで擬似亀裂を捉えた結果

図1は、模型の擬似亀裂を、遠距離レーザで捉えた結果である。亀裂があるとレーザ光が入り込むために、レーザ光が戻ってこない。一方、亀裂の縁から戻ってきたレーザ点は、亀裂の方向に沿って、線状に並ぶ。図1のa)は、擬似亀裂の模型である。擬似の亀裂は、長さ90cmで、5 mmから100mmまでの7つの幅とした。図の赤色が凸部である。図1 b)、c)、d)は、それぞれMMSの走行位置から3.0m、8.5m、17.0mの距離に設置した模型周辺のレーザ点群である。距離が長くなるにつれて、白色のレーザ点の線状の並びが鮮明でなくなる。例えば、3.0mでは、幅20mmの亀裂が、黒色の帯と白色の縦方向の線で判別がつく。また、8.5mでは、幅40mmの亀裂、17.0mで幅100mmの幅の亀裂が識別できる。

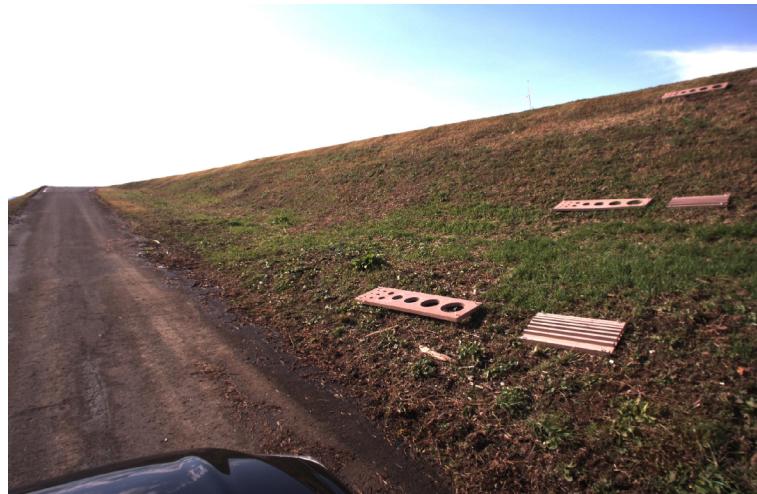
図2 画像で模擬亀裂を捉えた結果

また、図2は、MMSの進行方向右側の法面に模型を設置した様子である。図2では、擬似亀裂が確認できる。模型の場合は亀裂が直線的かつ規則的であるために明確に表れているが、実際は、土堤の亀裂は黒く線状に写るために、前述の遠距離レーザと画像を比較しながら、判読することが必要である。また、亀裂は、張芝や草に隠れているので、除草作業を行う必要がある。

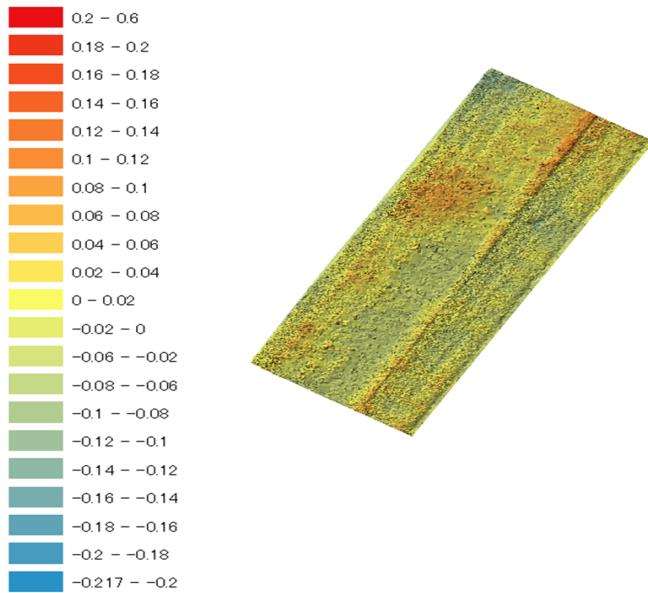
図 3 レーザ点群で解析した法面変状結果

また、大規模な陥没は、画像でも捉えることができる。図3は、微細な法面の変状を捉えるために、レーザ点群を解析した結果である。図の中で、赤色は、はらみだしで、青色は、法崩れの可能性が高い領域である。実際には、赤い枠の領域は、現地で確認された変状である。

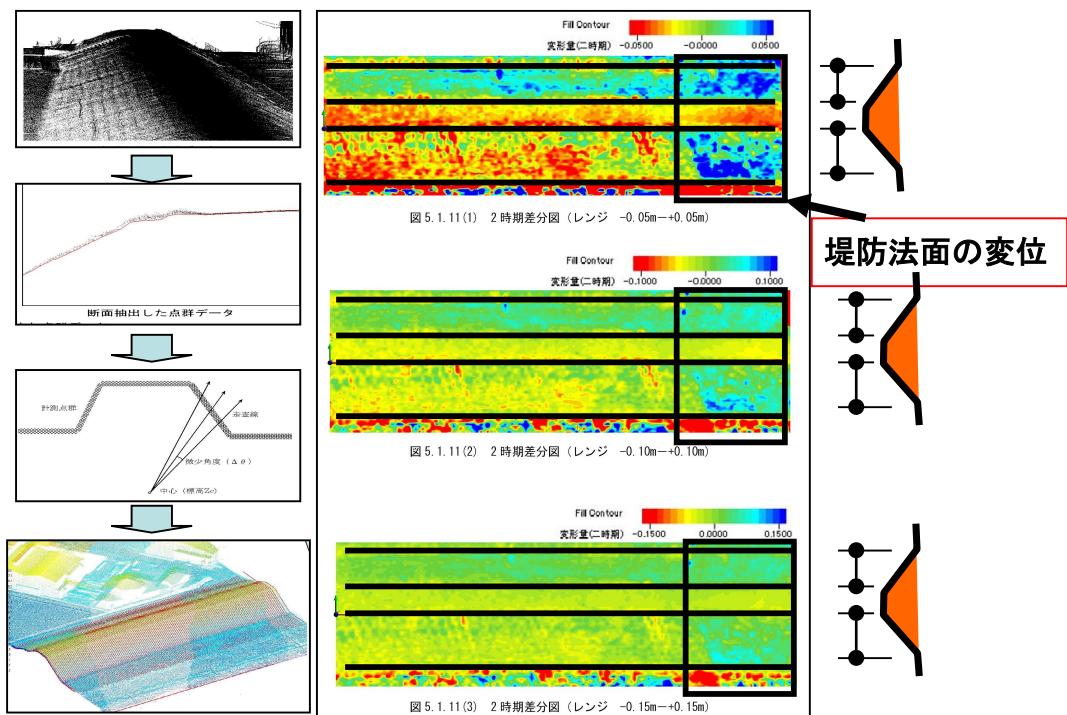
図4 法面の変状を捉えた2時期のレーザ点群の差分解析結果

さらに、的確に微細な変状を捉えるためには、変状の前後の時期のレーザ点群を比較することが有効である。図4は、法面の変状を捉えた2時期のレーザ点群の差分解析結果である。天端はほぼ黄色で変位がゼロであるが、法面では5cm以上の変位があるエリアがある。図の中では、四角の枠で囲んだ濃い青色のエリアである。まさに、はらみだしが存在する場所であり、また、旧河道に位置することがわかった。

このように、2時期のレーザ点群の差分解析結果では、変位の大きさを色で表現し、変位が大きい色が面的に広がっている場所があれば、変状であることが判定できる。

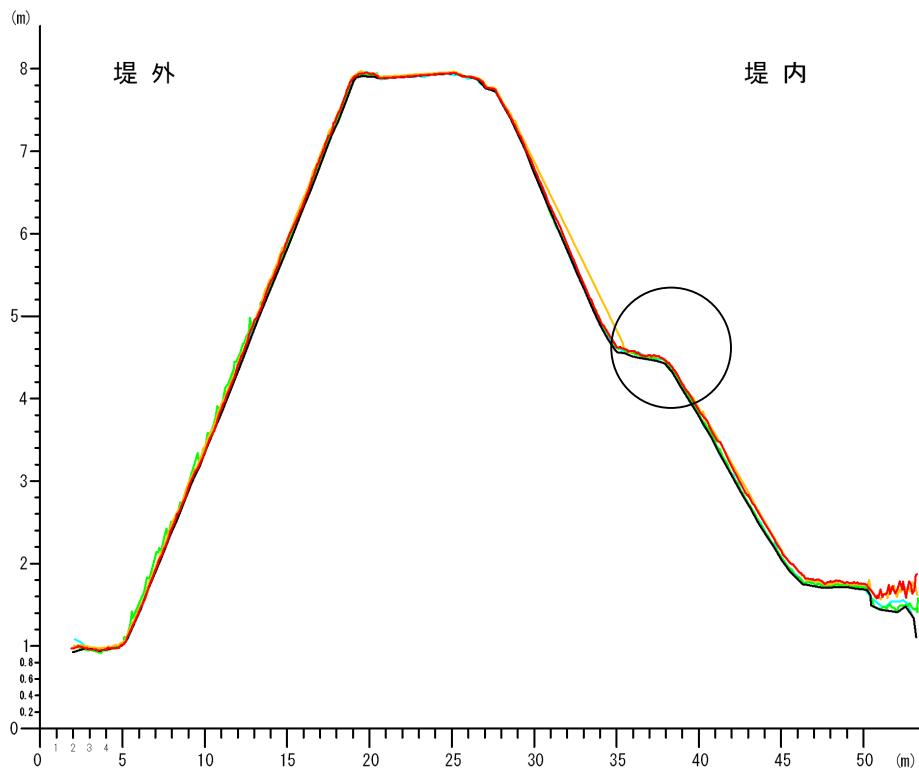
図 6 小段の断面形状

雨水排水上の問題となる小段の逆勾配箇所や局所的に低い箇所は、レーザで捉えることができる。図6は、レーザ点群で堤体の断面形状を作成した結果である。図の中の丸枠は小段の場所であり、ここではなだらかに傾斜していることがわかる。逆勾配がとなっている場合は、このように断面図から判断することができる。また、局所的に低い箇所を検出するためには、図7に示すように、高さデータに色を付けた段彩図の作成が適している。図の中の四角の枠は、小段の場所であり、ここでは、黄色の中に別の色が混在していない、すなわち局所的に低い箇所が表れていない。

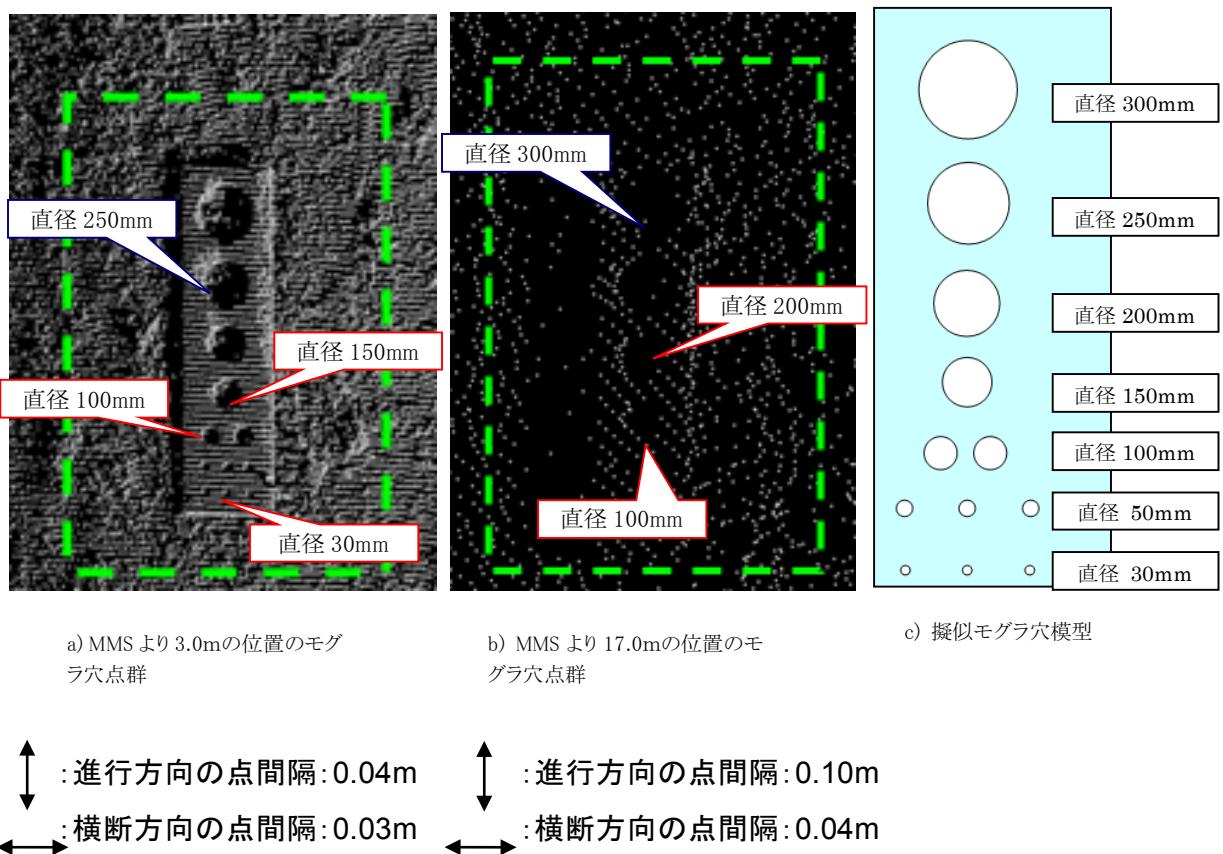
図 8 擬似モグラ穴の検出例

モグラ等の小動物の穴は、遠距離レーザ及び画像の判読で捉えることができる。図8に模型の擬似モグラ穴を対象としたMMS計測の結果を示す。図8c)が擬似モグラ穴の模型である。直径30mmから300mmの円を配置している。模型は、図2に示す通り、MMSの走行位置から3.0m、8.5m、17.0mの位置に設置している。検証の結果、穴の形状が認識可能な大きさは、3.0mの位置(図8a))で直径30mm程度、17.0mの位置(図7b))で直径100mm程度であった。また、実際のヌートリアの巣穴をレーザ点群から検出した結果を図9(1)、同位置の写真を図9(2)に示す。例に示すとおり、小動物の穴が集中した場合の陥没の現象は、天端と法尻の走行による計測によって検出ができると考えられる。

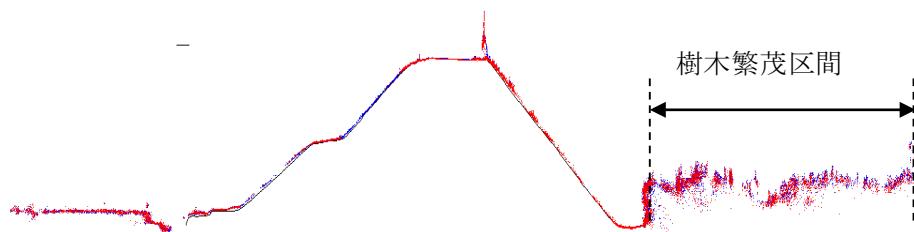
図10 レーザ点群を幅50cmのバッファ処理によって生成した堤防横断点群

図10は、MMSの走行方向に対し50cmの幅のレーザ点群データを選択し、断面表示したものである。樹木繁茂区間で、レーザ点群が樹木等の植生等を捉えていることがわかる。これにより、どの程度の樹林、植生が繁茂しているかを把握することができる。また、画像によって植生種別等を判読できる。

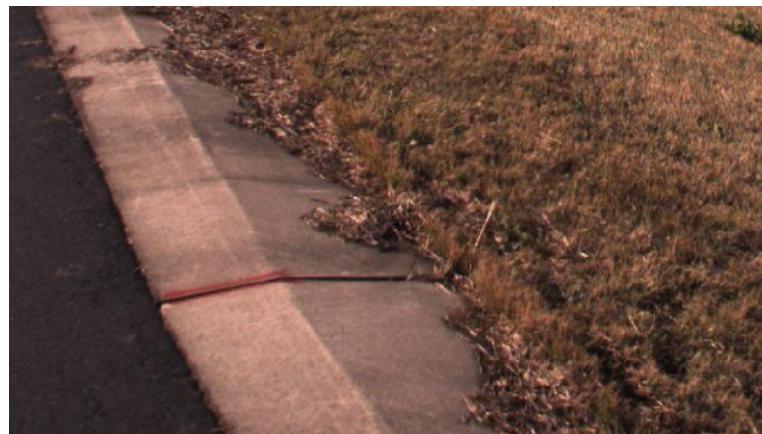
図 11 目地のデジタル画像（部分拡大）

図11は、目地の開き部分を撮影したデジタル画像（部分拡大）、図12は、遠距離レーザ点群の標高段彩と断面表示したるものである。図中の赤線で示した範囲が目地の部分で、目地の位置、開きを検出できている。

レーザ点群データの標高差分抽出により、経年的な沈下量、目地の開き幅の評価によって、点検の高度化を図ることができる。

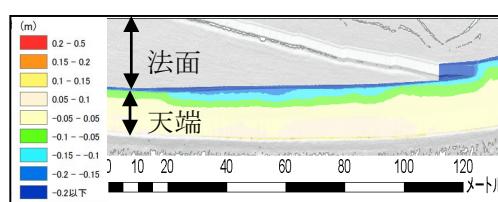
図 13(1) 横断方向標高差分布図

図13(1)は、天端における中心線の標高と、横断方向の標高の比高差の分布を色調表現したものである。寒色系が低いことを示す。一定勾配であれば、これらの色調は平行に現れるが、この例では、法肩付近に局所的に比高差が大きい領域があり、勾配が不均一であることが検出されている。

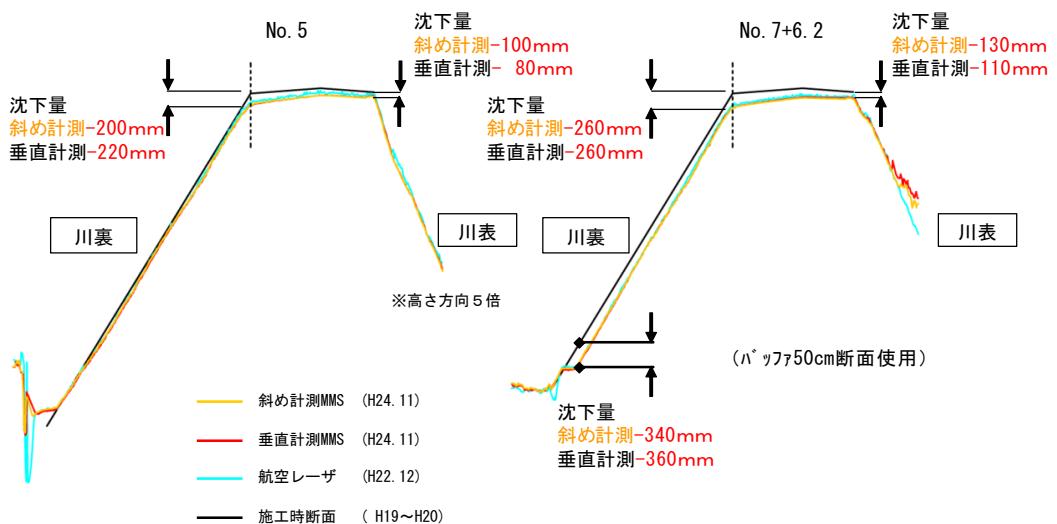
図 14(1) 経年変化図

さらに、定量的に経年的な沈下量を評価することで、点検の高度化を図ることができる。図14(1)は複数期の堤防横断面データを重ね合せた結果である。この例では、腹付盛土施工完了時の竣工図書を基に堤防3次元数値データを作成し、MMSで計測したデータを用いて断面形状を算出し、差分解析を行ったものである。この結果、堤防天端では、竣工図書の値に対して、川表側100mm～130mm、川裏側200mm～260mmの沈下を検出した。

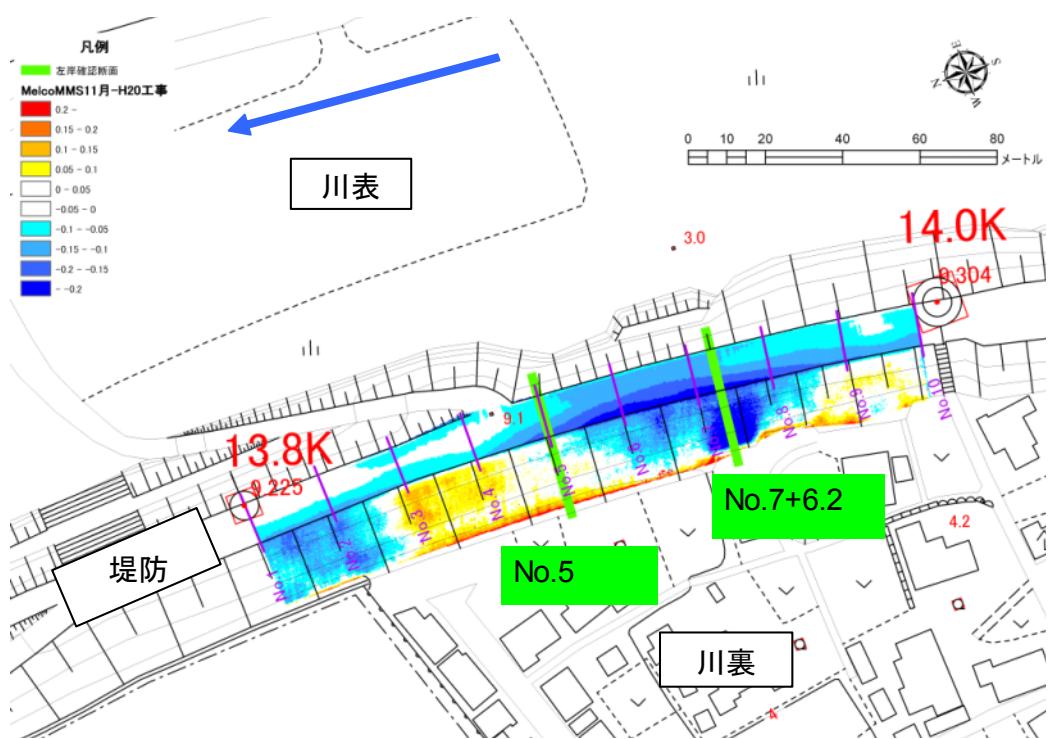
図 14(2) 2 時期の差分図

また、図14(2)は、前述のデータを用いて、標高差分解析を行い、沈下・変状の傾向を面的に表したものである。暖色系は隆起傾向、寒色系は沈下傾向を示す。なお、図中のNo.5、No.7+6.2の位置が、前述の横断図を作成した位置である。これにより、天端や法面の面的な変状を可視化し、差分数値による定量的な沈下量を把握することができる。

上述の通り、堤防法面の陥没・はらみだし・法崩れ、寺勾配化などの堤防の変状は、レーザー計測データの起伏分析、複数期の差分解析によって、堤防法面の起伏を可視化し、定量的に評価することにより、点検の高度化を図ることができる。

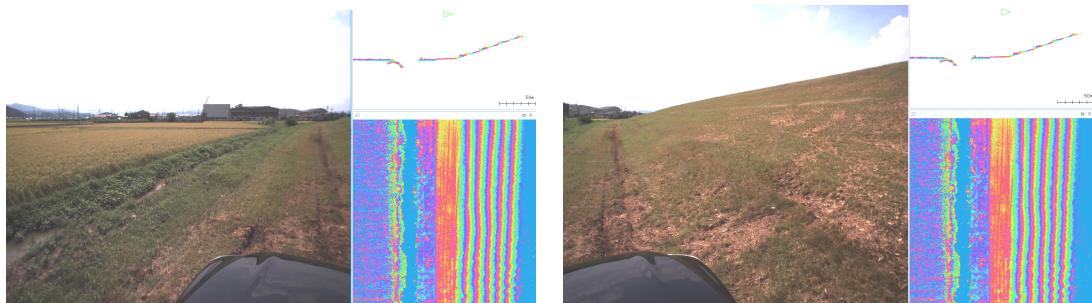
図 15 裏法尻走行時のデジタル画像

図15に裏法尻走行時に撮影したデジタル画像カメラを示す。なお、図中の写真部の右側の色表現は、標高を2cmごとに区分してグラデーション表示することにより、点群の高さ分布

このように、出水前、出水後の湿潤状態は、MMSの法尻走行で得る連続的に撮影した画像をもって観察することができる。

また、平常時から堤体の浸潤線が高い場合は、堤防法尻は湿潤状態の可能性が高く、芝などの植生の生育が早い傾向があり、これらの画像をもって浸潤状態の可否を把握することができる。

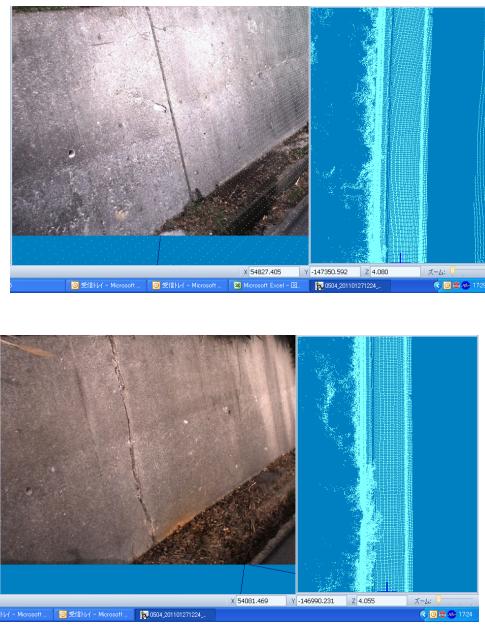
図 17 堤防の目地（上）、クラック（下）のデジタル画像

隣接スパンの目地部、打ち継ぎ部の高低差、ずれ、開きは、天端走行の遠距離レーザ及び画像の判読で捉えることができる。目地及び発生したクラックのデジタル画像を図17に示す。処理内容は、1.1 9) 項と同様である。

レーザ点群データの標高差分抽出により、変状の定量的な評価を行い、点検の高度化を図ることができる。

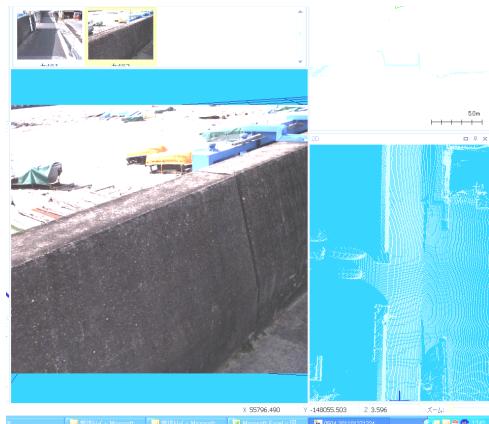
図 18 陸閘付近の目地部分のデジタル画像例

陸閘の隣接する堤防天端との高低差、ずれ、目地の開きの有無は、遠距離レーザ及び画像の判読で捉えることができる。

処理内容は、1.1 9)項と同様である。図18に陸閘の目地部分のデジタル画像、図19にパラペット、陸閘に照射したレーザ点群を示す。

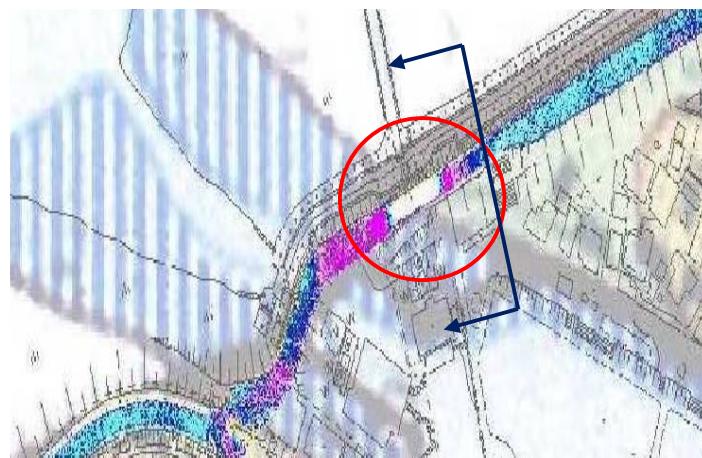
図 21(1) 樋門部周辺の堤防天端の沈下状況（赤色部：沈下部）

実際の樋門・樋管の堤防横断部の天端抜け上がり、周辺の沈下現象を、本研究期間中に確認することができた。図21に樋門部周辺の堤防天端の沈下状況を示す。

法尻からの走行によって取得する画像による亀裂、段差の確認、2時期の点群データの差分によって、変状を把握することができる。

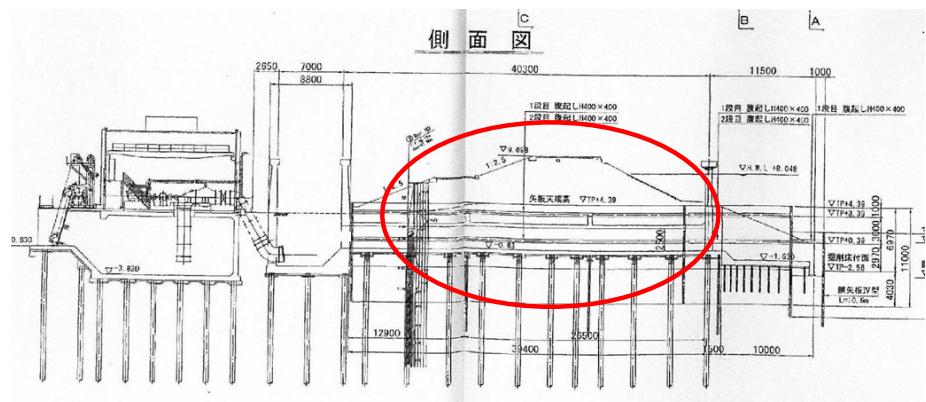
図 21(2) 当該樋門の構造横断図（杭基礎構造）

当樋門の構造は、図21(2)に示すとおり、杭基礎による剛形式であり、樋管横断部の抜け上がり、樋管周辺の堤防沈下の傾向が顕著に現れたことが把握できた例である。

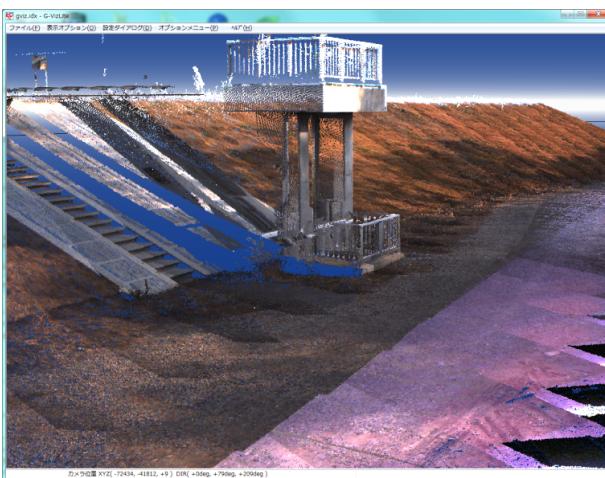
図 23 樋門部周辺のMMS カラー点群データ

構造物上部の天端及び堤体法尻部、小段部や堤脚水路の構造物上の陥没は、遠距離レーザ
及び画像の判読で捉えることができる。処理内容は、1.2 14) 項と同様である。

図23に示すとおり、レーザ点群データの標高差分抽出により、変状を定量的な評価を行い、
点検の高度化を図ることができる。
