第2章 調査に至る経緯と概要

本調査は、岡山大学医学部動物実験施設改修に伴う発掘調査である。岡山大学鹿田キャンパスでは、2014年に動物実験施設の増築が行われることとなり、自然生命科学研究支援センター動物資源部門鹿田施設の東側に接した本体地点（以下A地点）において、発掘調査の計画がなされた。

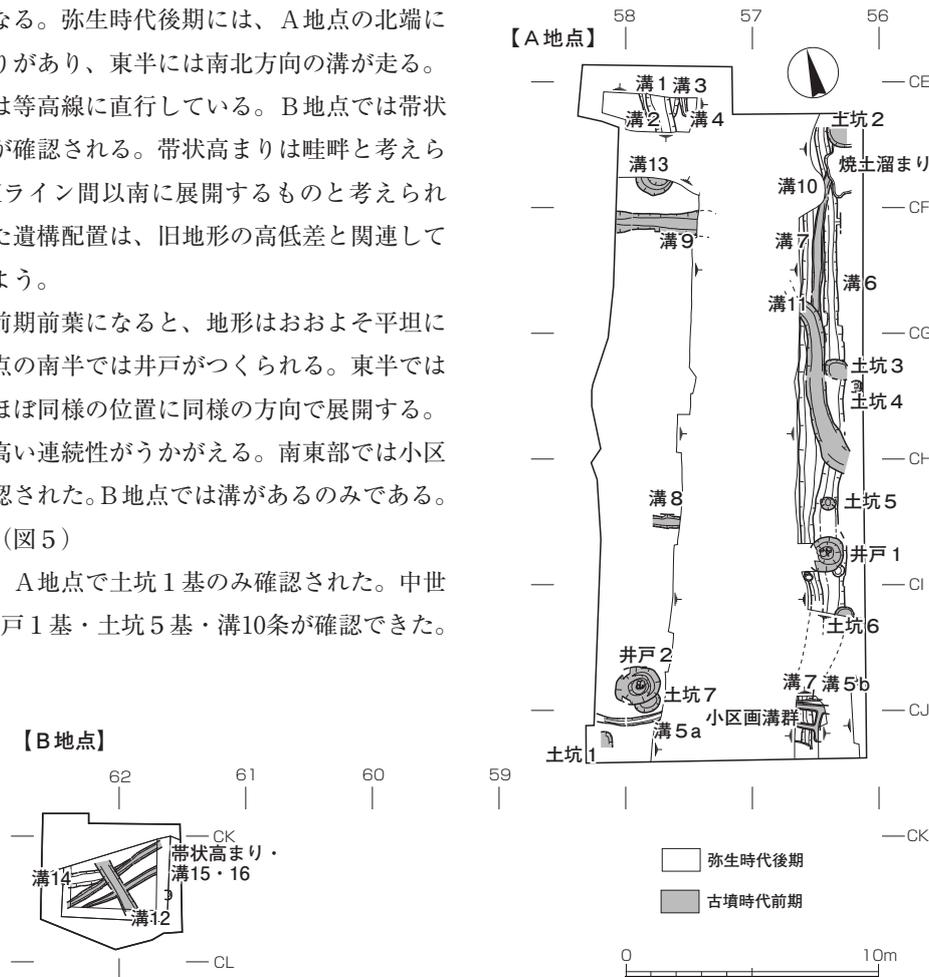
図4 遺構全体図 (弥生時代後期～古墳時代前期前葉) (縮尺1/300)

弥生時代後期では、A地点で溝7条・焼土溜まり、B地点で溝1条・畦畔と考えられる帯状高まりが、古墳時代前期前葉ではA地点で井戸2基・土坑7基・溝5条・小区画溝群が、B地点では溝3条が検出された。すなわち、A地点では井戸をはじめとする生活関連遺構が、B地点では畦畔といった生産遺構が確認されている。

弥生時代後期以前の地形は、A地点北半が高く、南東部が低くなる。弥生時代後期には、A地点の北端には焼土溜まりがあり、東半には南北方向の溝が走る。これらの溝は等高線に直行している。B地点では帯状高まりと溝が確認される。帯状高まりは畦畔と考えられ、CJ～CKライン間以南に展開するものと考えられる。こうした遺構配置は、旧地形の高低差と関連しているといえよう。

古墳時代前期前葉になると、地形はおおよそ平坦になる。A地点の南半では井戸がつくられる。東半では溝が前代とほぼ同様の位置に同様の方向で展開する。これらには高い連続性がうかがえる。南東部では小区画溝群が確認された。B地点では溝があるのみである。

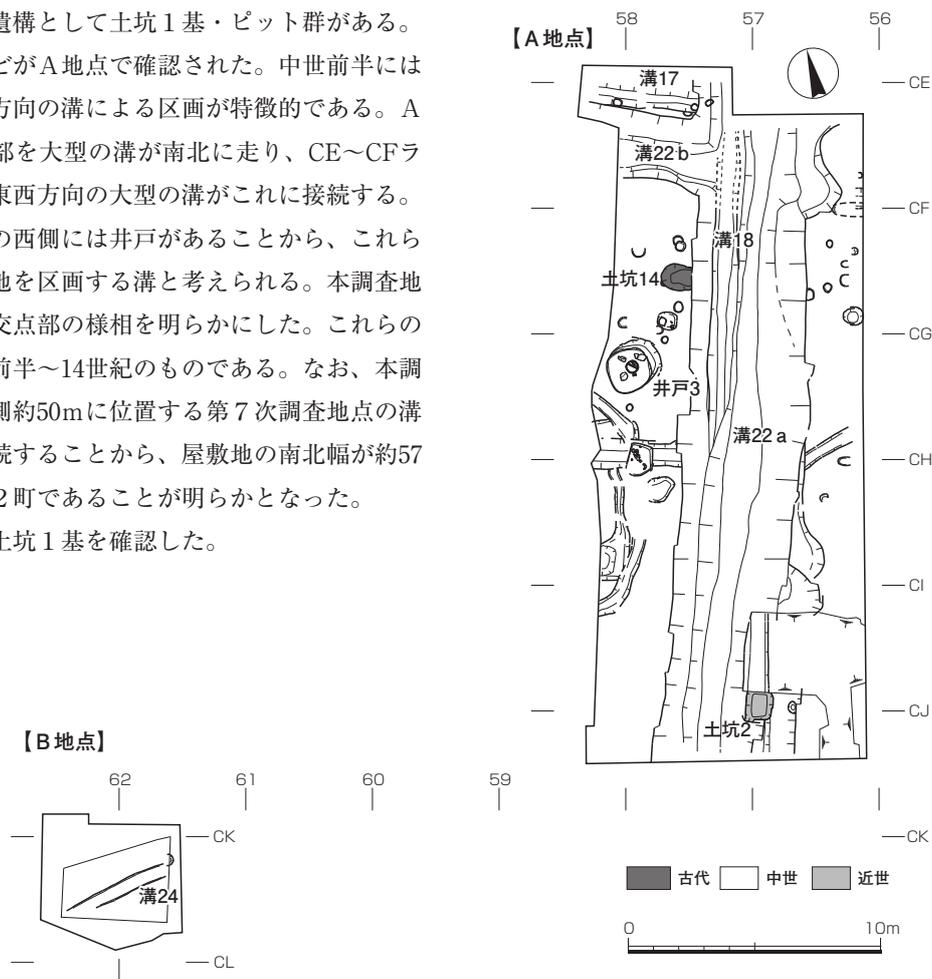
図5 遺構全体図（古代～近世）（縮尺1/300）

古代では、A地点で土坑1基のみ確認された。中世前半では、井戸1基・土坑5基・溝10条が確認できた。

他に中世の遺構として土坑1基・ピット群がある。そのほとんどがA地点で確認された。中世前半には東西・南北方向の溝による区画が特徴的である。A地点の中央部を大型の溝が南北に走り、CE～CFライン間では東西方向の大型の溝がこれに接続する。この南北溝の西側には井戸があることから、これらの溝は屋敷地を区画する溝と考えられる。本調査地点は、その交点部の様相を明らかにした。これらの溝は13世紀前半～14世紀のものである。なお、本調査地点の北側約50mに位置する第7次調査地点の溝20～23に接続することから、屋敷地の南北幅が約57m、約1／2町であることが明らかとなった。

近世では土坑1基を確認した。
