# 板橋区行政代執行について

## ～空き家の行政代執行の実務（行政代執行の現場から）～

## 板橋区行政代執行について

「空き家の行政代執行の実務（行政代執行の現場から）」

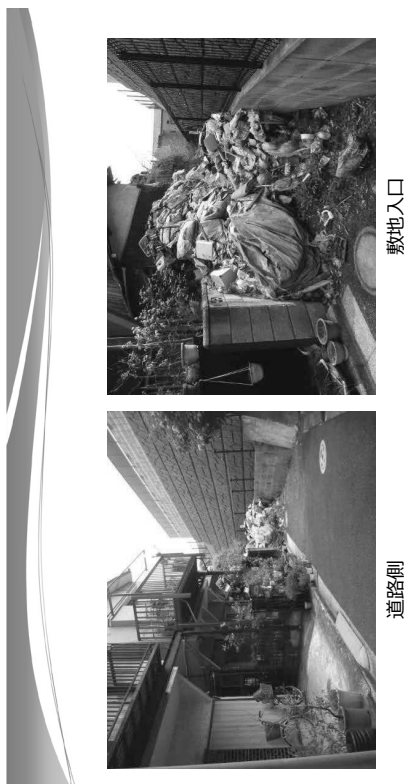
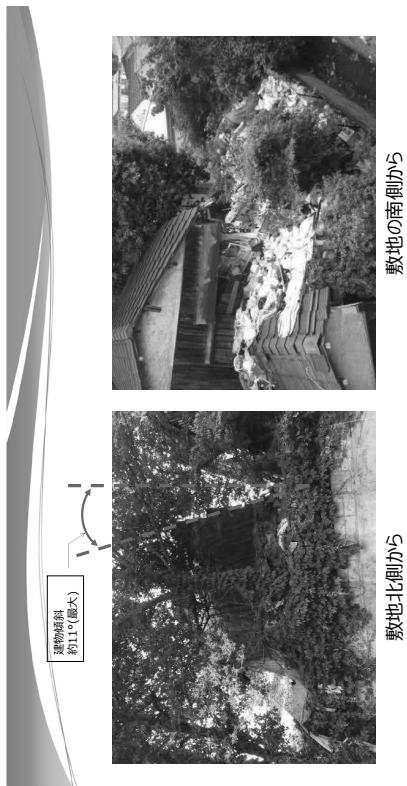
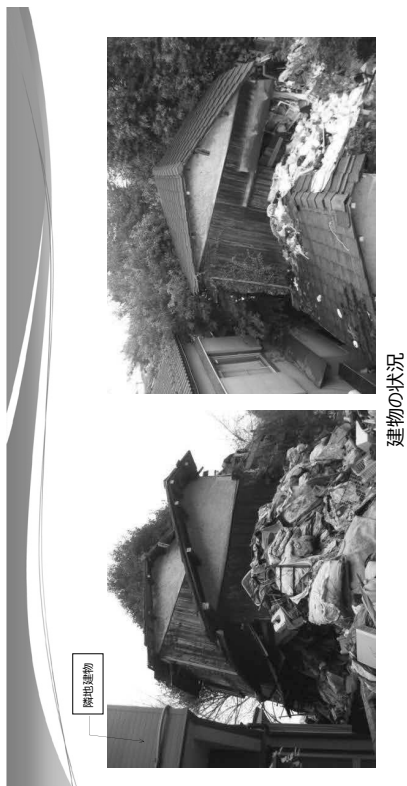
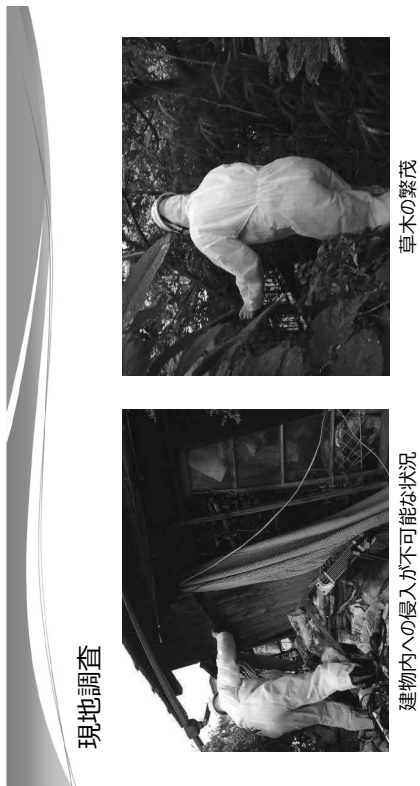
現地の状況ですが、木造2階建ての昭和33年に建築されたものです。相当古い家が建っております。延べ面積も41㎡ぐらいですから、12、3坪ぐらいでしょうか。敷地面積は広くて170㎡ぐらいで、50坪近くあります。ただ、位置指定道路が途中で止まっております、無接道路の敷地になっておりました。周辺状況は、住宅地の中の一番奥の敷地で、残置物の量がおおよそ計算すると171㎡にゴミの高さが2.5mぐらいありましたので大体430㎡で、国土交通省の廃棄物の換算表で換算すると約130tの残置物が推定されました。これが敷地の図になります。位置指定道路が途中で止まっており、他人の土地を介して一番奥の路地状敷地です。この奥が行き止まりになっており、この家の上側にアパートや更地がありますが、その高低差が約3mあり、この更地になっているところに残置物が溢れていました。このような状況の立地条件でした。道路からの写真ですが、一番奥まわって家状況が分からないくらいです。少し入ってみますと、右側の写真になりますが、敷地の入口があり、残置物の山の少し上の方に家の一部が見えると思いますが、そのような状態でした。また、別の写真ですが、隣の建物がすぐ左側にございますが、これを見ますと残置物の山の上に家が建っているように見え、家もこの写真からお分かりになるように非常に傾いており、危険な状態で、残置物で支えられているだけの状態になっておりました。2階まで全部残置物が入っております。非常に残置物が多く、ゴミ屋敷でもかなり酷い方ということになります。次の写真もそうですけれども、敷地内の残置物の堆積状況は、隣地まで及ぶような状況で、具体的にはコンビニ弁当の容器やペットボトル、布団、雑誌、椅子、家電などがありました。当時の環境課から話を聞いていた限りでは、車が埋まっている、と言われてまして、残置物を全てさらうと車が出て来ると言われていたのですが、実際、出て来ております。代執行する前にどれぐらいの精度で、現地の調査ができるのかは、現場を探してみないとわからない状態でした。建物の傾斜ですが、11度ぐらい傾斜しております、災害時の被災建築物応急危険度判

定の基準値と比べますと、倍以上傾いてしまっている状況です。敷地の南側に高い敷地がありますので、そこから写真を撮らせていただいたのが、右の写真になります。残置物で溢れかえってどうしようもない状態だったと思います。夏は物凄い悪臭です。こちらが、現地調査の写真ですが、雑誌、衣類等も大量で、2階へ行くのも残置物を上って行かなければならないような状態でした。草木の繁茂も広範囲に及び、蠅や蚊、ムカデも大量に発生していました。防護服を全部着て行かないと、とてどもに入れないような状態でした。また、建物の危険性もある中、調査を実施しました。

この状況をまとめますと、残置物が多く、敷地内や建物内部の立入調査が非常に困難な状態だったということと、建物が著しく傾斜しており、山積した残置物が2階建ての建物を支えているような状態でした。残置物の腐敗が進行しており、生ゴミもありましたので、液状化し、酷い状態が約20年近く続いていたということになります。蚊などの虫が夏には大量発生するのと、一番、懸念されたのが放火による出火です。周辺への延焼の可能性もあったということと、不法投棄が助長されてしまい、新たなゴミを勝手に持って来る人がいまして、本人が死亡された後も残置物が増え続け、残置物の量が見に行く度に増えているというような状態でした。このような状況の中、緊急対策工事費を予算として計上し、平成28年の3月に、約30万円かけて、防護柵を設置しました。こちらがその写真です。左側が設置する前で、右側が立ち入りできなくするため、設置したものです。これが相続財産管理人の申立の理由になる債権の一つになっております。

- ① 廃棄物が多く敷地内や建物内部の立入調査が非常に困難
- ② 建物は著しく傾斜しており、山積した廃棄物が2階部分を支えているような状況
- ③ 廃棄物等の腐敗が進行し、悪臭の発生

- ④ 蚊などの虫が大量発生
- ⑤ 放火による出火・周囲への延焼の可能性
- ⑥ 不法投棄され残置物の量が増加

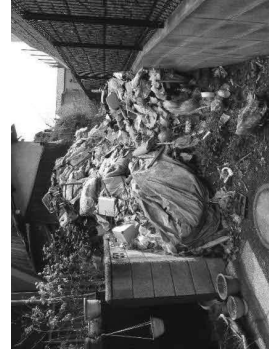
仮囲い設置前

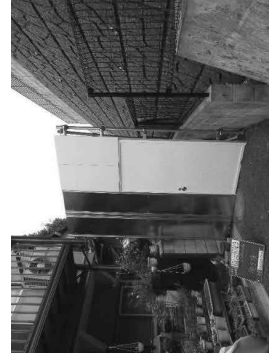
仮囲い設置後

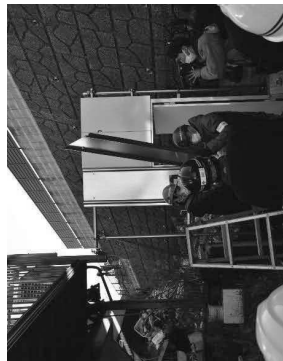
侵入防止用仮囲い撤去

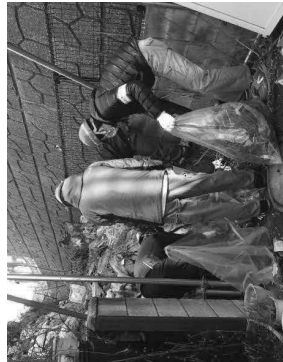
手作業による分別

当日の区の体制は、広聴広報課や営繕課、清掃リサイクル課、清掃事務所、また、不測の事態という懸念もありましたので、高島平警察の方にも来ていただき、当日を迎えました。この写真は、私が代執行宣言を読み上げている状態状況です。取材対応は、午前10時から開始し、この写真のような状況で代執行を開始しました。始めに、侵入禁止の仮囲いを撤去し、手作業による残置物の分別を行っていきました。これらが清掃車への積み込み、小型重機による解体の写真です。では、残置物の分別をどうやってやったのかということですが、先ほどの有価物の存在の可能性については、懸念があり、直近まで人が居住しておりましたので、何らかの金銭や貴金属、あるいは株券等があるのではないかとこの考えを持っていました。現場の作業員が、分別をスムーズに行えるように分別方法について現場に掲示し、作業員がそれを見れば、有価物か有価物ではないかという判断がある程度できるようにすべきではないかと考え、現場にイラストや写真などでこういう物は保管し、こういう物は廃棄と判断ができる表を貼り出して、現場での残置物の分別を容易にする工夫をいたしました。有価物だと思われるものにつきましては、相続財産管理人へ判断基準案を区の方から示し、これは『有価物です』。『これは違います』。という例示を事前に相続財産管理人に確認を得て、現場に貼り出しました。判断基準は、有価物と思われるものにつきましては、現金、有価証券、貴金属、銃刀類、手紙あるいは思ひ出の写真があった場合には、保管するようにし、有価物が入っている可能性がある、タンス、金庫、机の引き出しを例示し、そういうものが出てきた場合には、施工業者、解体業者から区へ速やかに連絡が取れる体制を整えました。発見された遺品は、区で、分類、記録、保存し、保管物の一覧表を作成しました。実際に現地では、金券や有価証券も発見されました。その他、貴金属や金庫も発見され、それらは全て記録や写真を残し、地方銀行の口座も突き止められましたことができました。保管場所は区

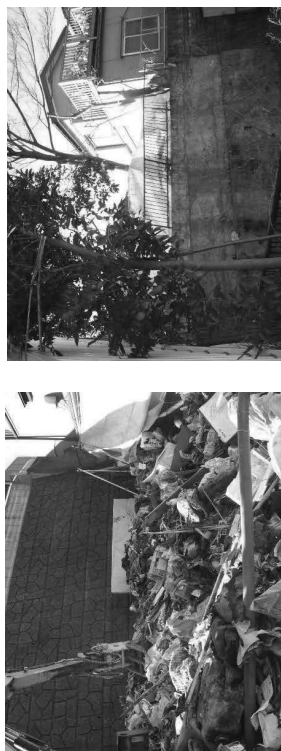
解体作業の状況

の施設の一部を借りて、有価物等と考えられるものを保管しました。それらを全て、相続財産管理人に確認していただき、有価物かどうかの判断をしていただきました。あとの写真は、解体に進んだ時の写真です。右側の写真は高低差のある写真です。一定程度の高低差がありました。これが更地になった後の状態です。1月17日に開始し、同年3月30日に代執行の全てが完了し、年度内に全て完了させるということを使命として実施しました。現在の状態ですが、防草シートを設置し、土地も相続財産管理人によって売却され、回収費の一部になります。代執行終了宣言を平成29年3月30日に実施して現場での一連の代執行を終了しております。

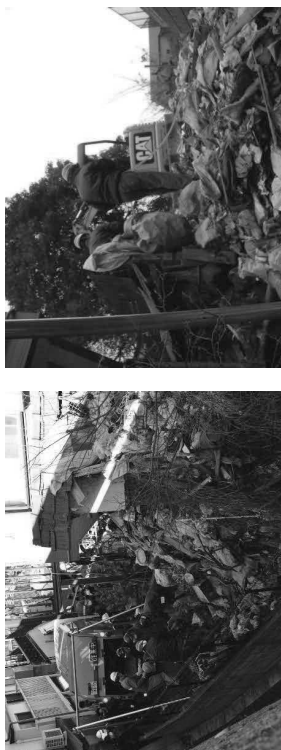
小型重機による解体

清掃車への積み込み

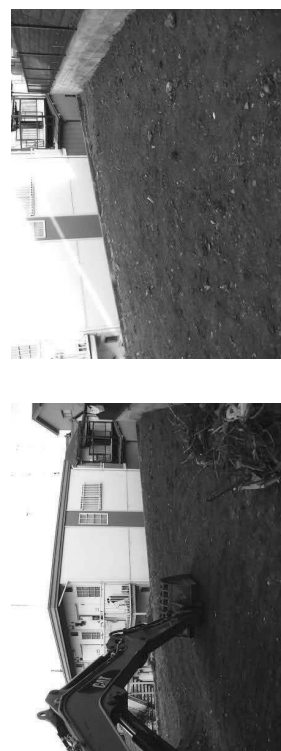
解体、ごみ処分後の状況

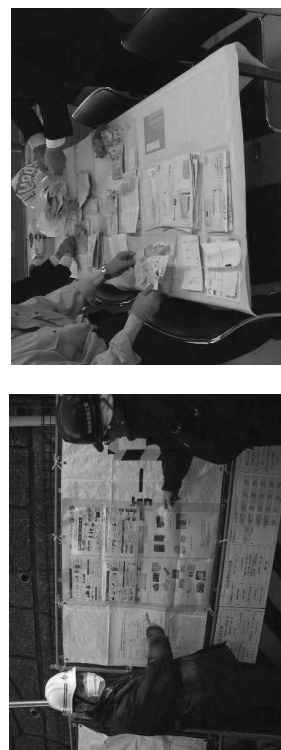
遺品等の保存・記録

ごみの分別及び遺品等  
捜索の判断基準の掲示

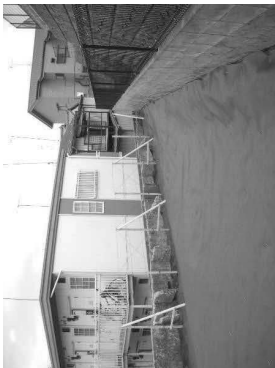
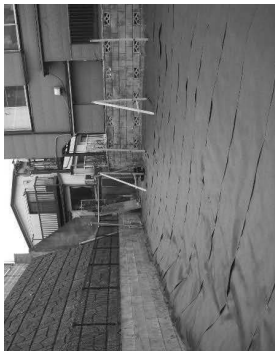
防草シート+木杭設置状況

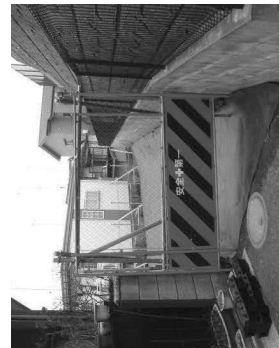
出入口フェンス設置状況
