第5章 考 察

1. 鹿田遺跡における近世の土地利用

2. 鹿田遺跡における近代邸宅

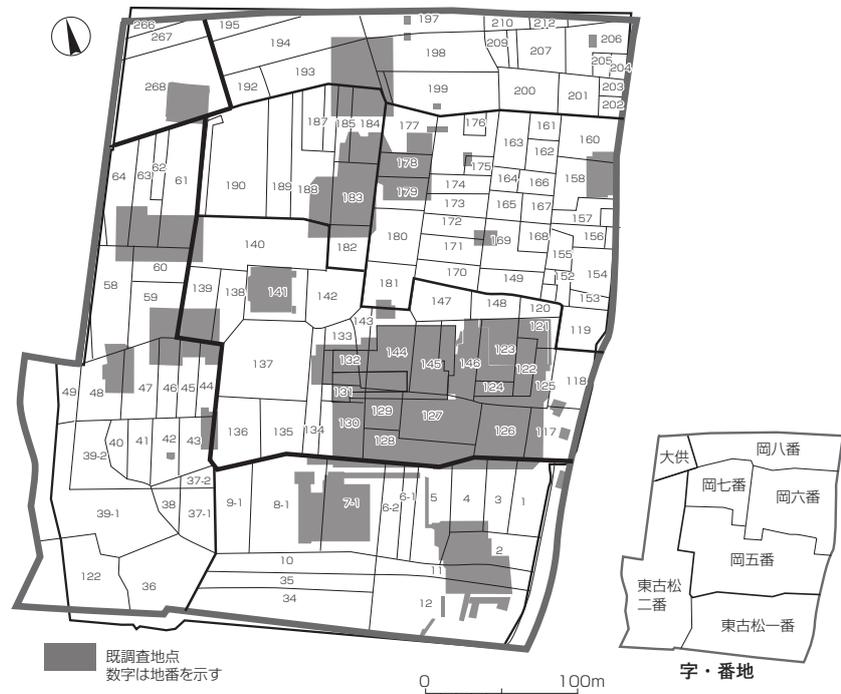
図1 鹿田キャンパスと切り図

切り図および鹿田キャンパス用地資料により、キャンパス敷地は旧字名で岡（五番～八番）・東古松（一番・二番）・大供にあたり、詳細地番としては203区画が認められる（図1）。登記日として古くは1883（明治16）年の記載が認められ、107区画（53%）が明治年間の登記であり、19世紀におけるキャンパス敷地のおよそ半分の状況がわかることとなる。203区画のうち154区画は1916（大正5）年～1917（大正6）年に岡山県が購入後文部省に寄付、最終的に1925（大正14）

最後に、今回判明した地籍情報と発掘成果を併せて若干の検討を行いたい（図1）。

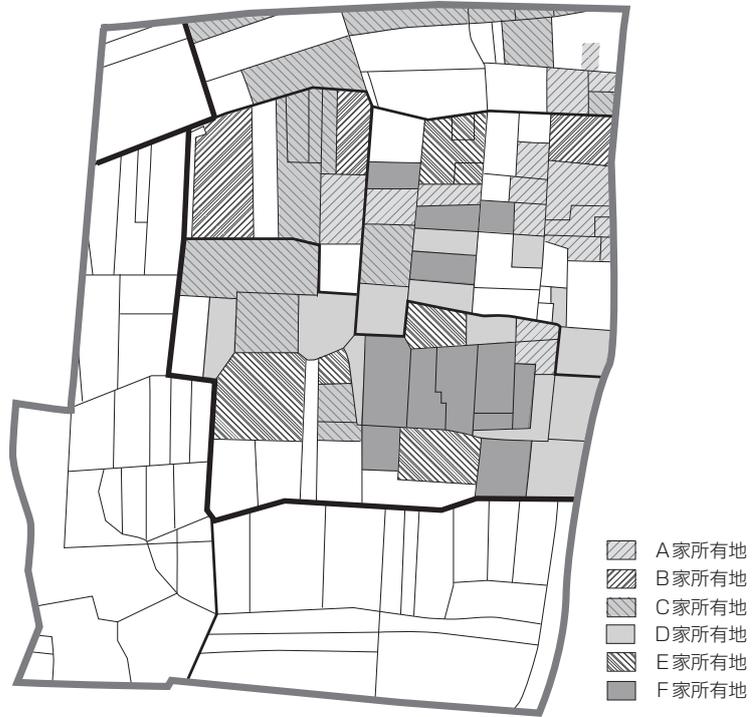
図2 土地の所有状況

これらのうち、後述する近世遺構との関係を見るため、岡五番・六番の土地所有状況を、抜粋して示した（図2・表1）。図表ではA～Fの6家の所有する区画を抜粋している。所有者別でみると、A家ではA氏が岡五番～八番の16区画を1891（明治24）年～1905（同38）年にかけて購入し、うち157-1・157-2・158番地の3区画については1920

(大正9)年にB氏へ相続されている。このうち158番地が第22次調査地点南半にあたる。B家は岡六番・七番の3区画を所有しており、明治30年代にB家A氏が相続、その中の160番地1区画を1928(昭和3)年にB氏が相続したことがわかる。この160番地が第22次調査地点北半にあたる。C家では岡五番～八番の12区画を所有しており、1890(明治23)～1892(同25)年にB氏に譲与、その際に5区画をさらに購入している。

以下はやや拡大的な解釈であるが、発掘成果から示される近世以降の居住域は、繰り返すが限定的であり、その他は広く耕作地として利用されていた。図2にみるようにモザイク状に所有者が異なる状況から考えると、耕作地については、地主－小作人の関係が想定されよう。

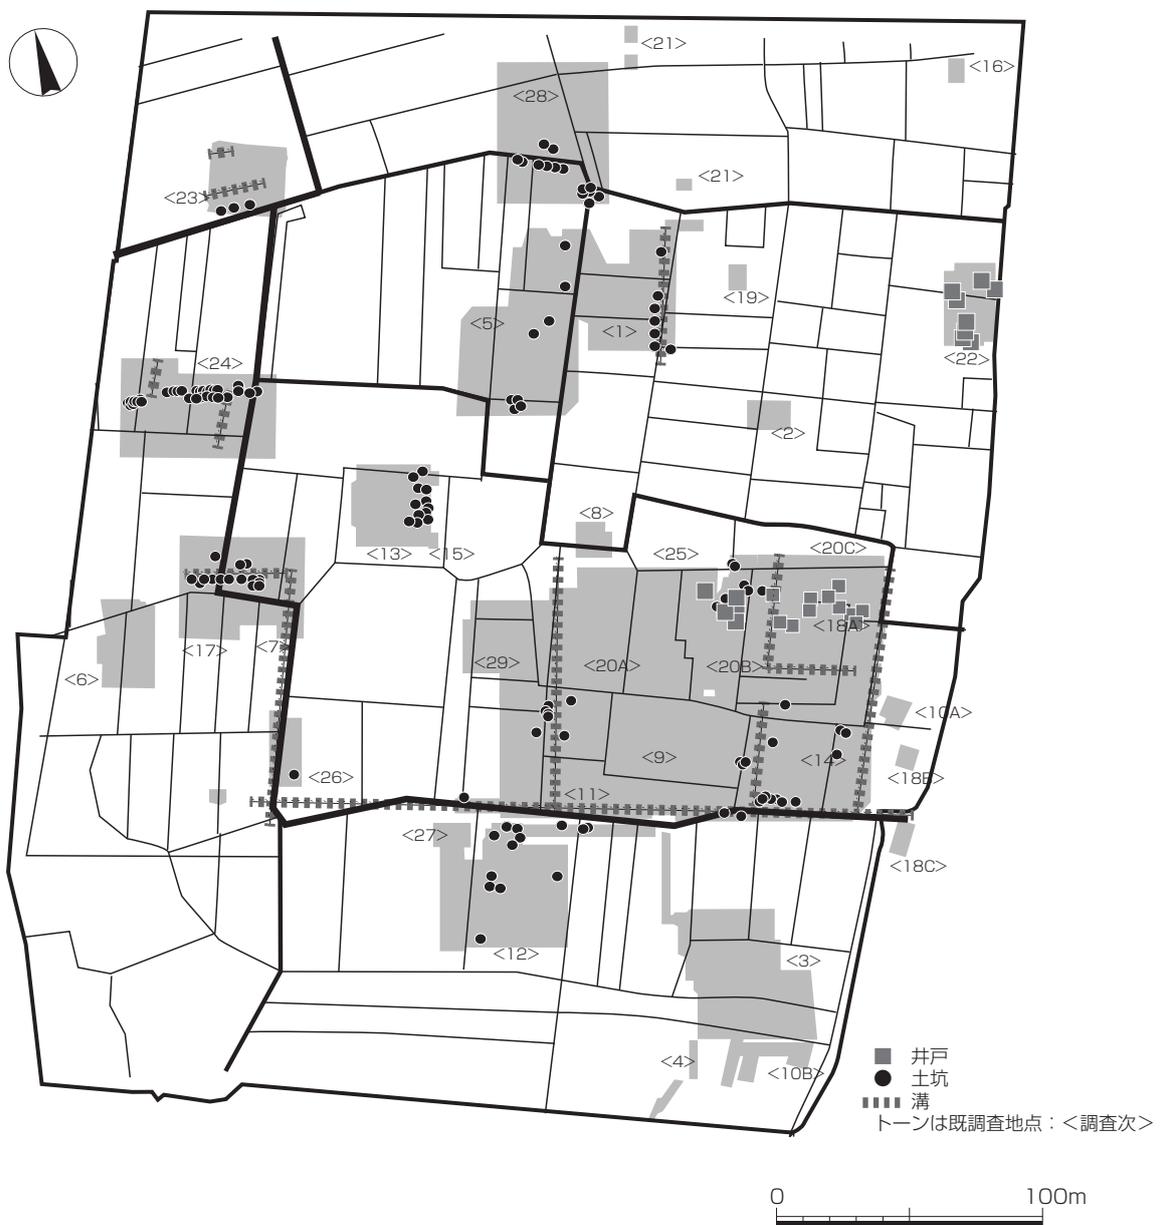
図3 近世の検出遺構

既調査地点で検出された近世の遺構を井戸・土坑・溝に分けて示した(図3)。切り図に準じた小字境界線を加筆している。まず井戸についてはキャンパスの中央西半～北東部でのみ限定的に確認されている点を指摘する。また溝の位置が字の境界線と近似する点も重要である。特に太線で示している大字の境界線、具体的には岡と東古松を区切るラインは、東西・南北方向とも発掘調査で近代・現代にまで継続する溝が検出されており、古くから現代まで重要な境界であることが改めて確認される。

が、耕作に関わる機能を有した土坑は、水路や畦畔の脇に並んで検出される点の一つの特徴として捉えられる。図3ではキャンパス西半および南端で検出した土坑の多くが

こうした溝脇に並ぶ土坑の状況は、図3に示した多くの調査地点で確認される（第1・7・9・11～13・17・24・28次調査等）。キャンパスの西半・南端では、近世以降広く耕作地利用が行われていたことを示唆するものである。

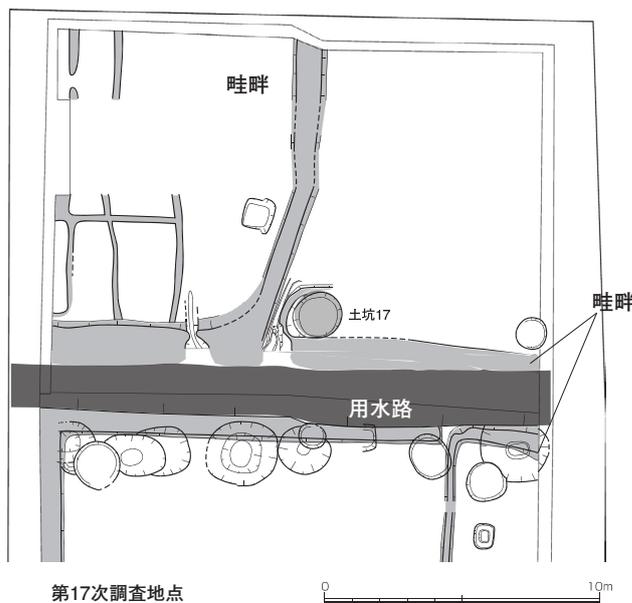
図4 耕作地のようす(第17次調査地点)

近世の土坑：白抜き
近代の用水路・畦畔・野壺：トーン

耕作域の状況のみてみよう。これまでに調査において土坑・溝・畦畔が耕作域を示す遺構として確認されている。第17次調査地点では近世の土坑14基、近世～近代の溝（用水路）、近代の畦畔・土坑が確認された（図4）⁽⁵⁾。近世の土坑の大半は野壺として報告されており、図に示されるように、溝の南脇に並んで構築される。重複関係も見られ、同時期には3～4基が機能していたと考えられる。近代の野壺は畦畔のコーナーに1基（土坑17）が確認される。内部に桶が設置されるものである。耕作域の土坑配置も近世・近代で変化が認められる⁽⁶⁾。

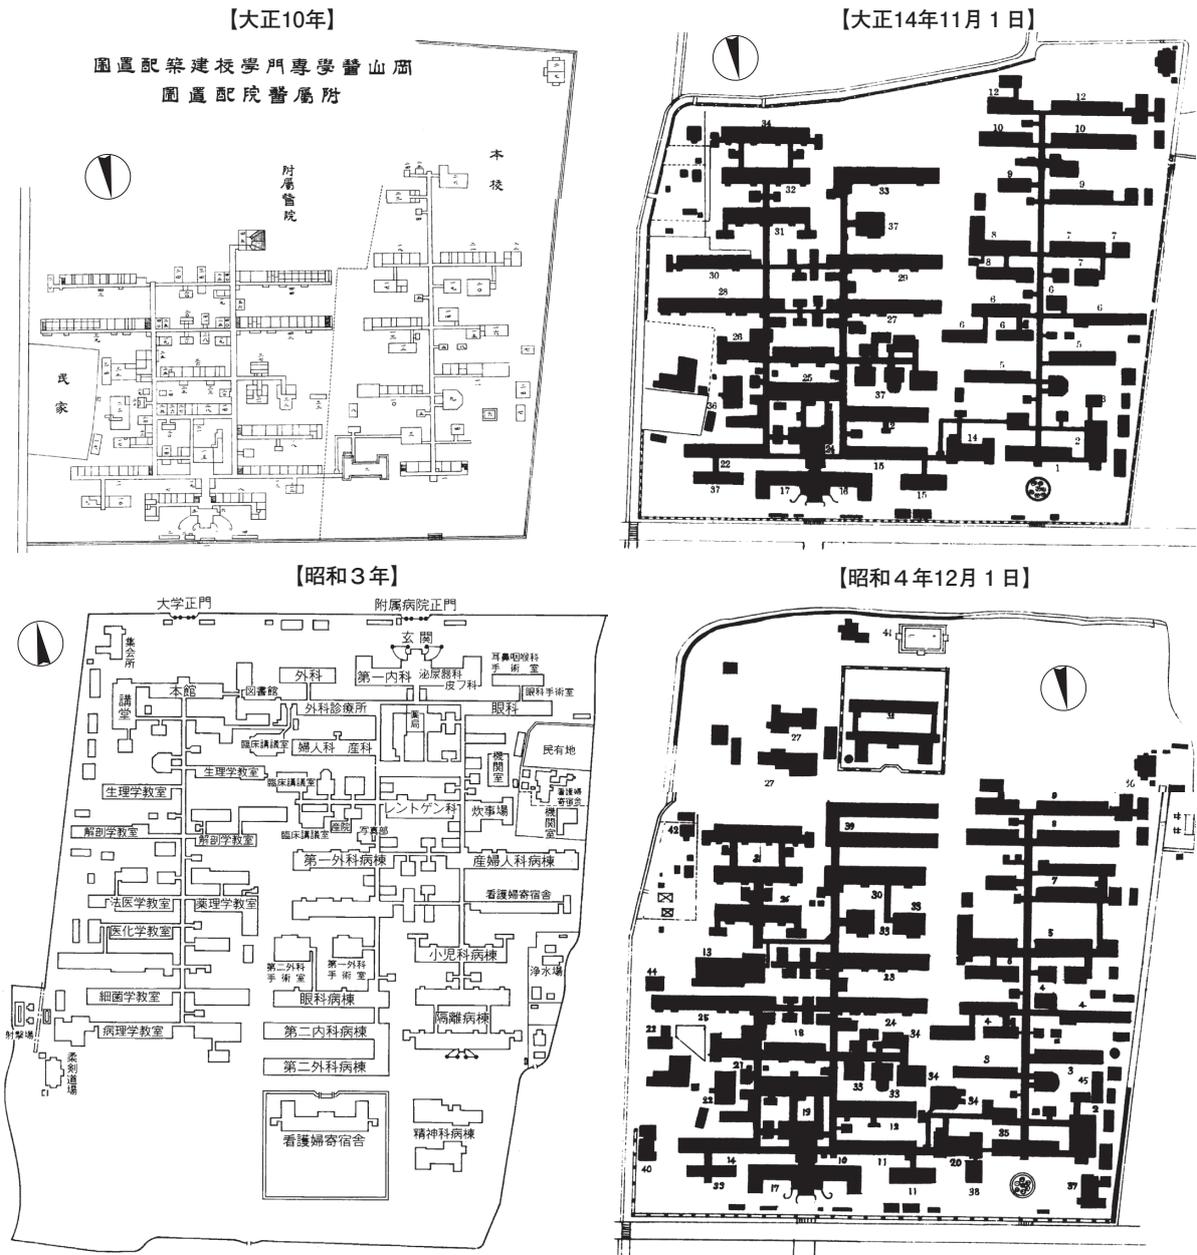
図1 岡山医科大学の構内図の変遷

さて、その際の構内図の北東に「民家」と記載された一角が存在する。これが第22次調査で検出された邸宅を含むエリアである。その推移をみると、1921（大正10）年～1924（同13）年の間は「民家」の敷地面積は変わらず、北東部分の比較的大きな範囲を占めていたことがわかる（図1左上）。一方、状況が変わるのが1925（大正14）年11月1日時点の構内図である。

当図では、民家のエリアが南北に分割され、南半には岡山医科大学付属病院の所有物と思われる建物が描かれている（図1右上）。ただし、使用用途や名称はこの時点では付されていない。また、1924（大正13）年以前の土地の境界に沿って板塀が依然として残されており、移管を受けての新たな土地の造成や建物の建築は本格化していなかった可能性が高い。なお、南北に分割された北側のエリアははまだ民有地としての利用が続いていたものとみられる。

以後、南側のエリアには新たに機関室が設けられるなど土地利用も始まるが、1928（昭和3）年11月1日時点での構内図をみる限り、北側は引き続き民有地として使用され、南側にも板塀が残されていたようである。また、産婆看護婦養成科が1928（昭和3）年に作成した図によれば、南側に移管当初から存在する建物は看護婦寄宿舎として利用されていたらしい（図1左下）。

状況が再び一変するのは1929（昭和4）年である。同年12月1日の構内図を見ると、北側の民有地との間に設けられていた土地境界線は削除され、空白地となっている（図1右下）。この段階において、北側の民有地も大学へと移管されたものと思われる。また、続く1930（昭和5）年12月1日の構内図には、かつての「民家」の範囲を南北に貫くように大学付属病院の調理部・食堂が建設されている。この段に至って、現・鹿田キャンパスの北東の一角を占めていた「民家」はすべて大学へと移管され、大規模な造成により完全に消滅したと考えられる。

興味深いのは、上記を通じて復元された建物配置が、1925(大正14)年に岡山医科大学病院へ移管された際の構内図に記載されている建物配置に類似する点である(図1右上)。既に述べたように、「民家」の南半は1925(大正14)年に大学病院へ移管されるが、この時点では1924(大正13)年以前の土地の境界に沿って板塀が依然として設けられており、新たな造成や建物の建築は本格化していなかった可能性が高い。このように想定した場合、1925(大正14)年の構内図に記載された南側の建物は、上で復元した邸宅が移管を経て引き続き使用されていたことを示している可能性も考えられる。実際、『岡山医科大学二十周年誌』中には「看病婦の宿舎に充つる爲曩に買取したる民家を修繕し約四十人を収容し得る設備を施す」(p.136)とあることに加えて、1928(昭和3)年に作成された構内図には、南側の建物に対して「看護婦寄宿舍」と注記がなされている。上で復元した建物は、1925

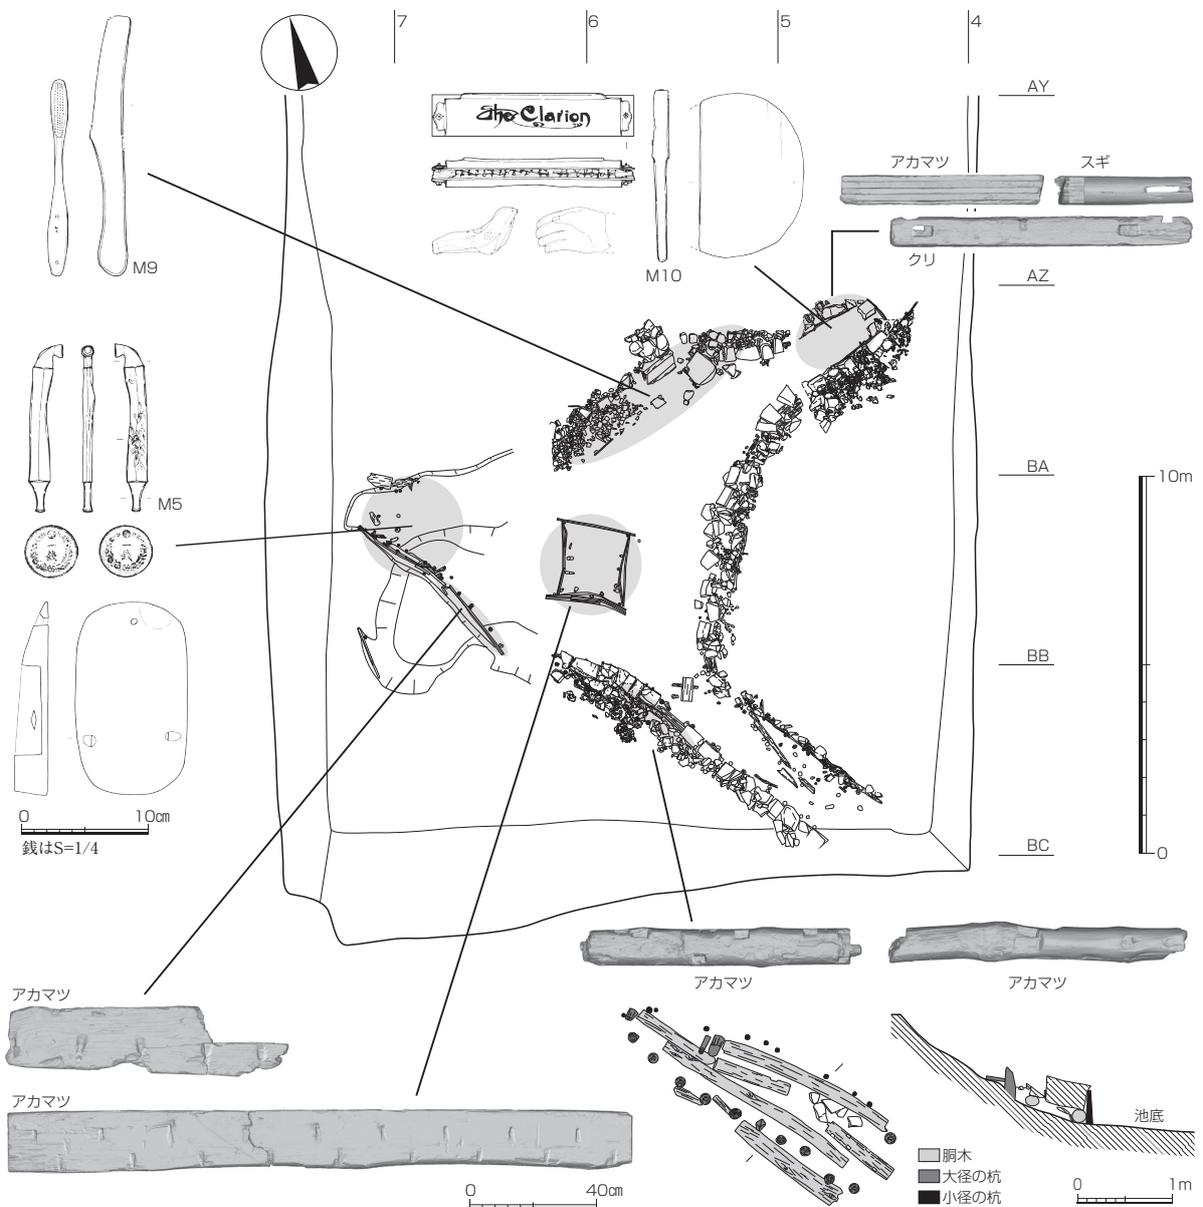
図2 SG1の各部構造と出土遺物

SG1 各辺が直線をなす平面三角形を呈し、池の南北には直線的な取水路と排水路が取り付く（図2）。池の西端

では少なくとも1度の改修が想定され、改修を経て当初位置の北側に突出部が設けられる。ただし、後述の通り古写真から判断する限り、当初存在していた南側の突出部も埋められることなく引き続き存在していたようである。池の西端は改修ののち、二又を呈するような形態を呈していた可能性が高い。なお、改修時にあたかも南側をふさぐように新設された板材は形状や規格、樹種ともに池中央の魚溜の構築材と一致する。池西端の改修と魚溜の設置は同じタイミングで実施されたものと想定されよう。そのほか、杭が多数検出された排水路の北辺など、改修が見込まれる箇所も一部には存在するが、それ以外では後述の通り胴木や杭も整然と配されており、大規模な改修は想定しえない。

石組の下に配される胴木は、いずれもほぞ穴が穿たれており、転用材であったと判断できる。実際、胴木はクリ、スギ、アカマツ、コナラ属アカガシ亜属など多様な材で構成される。幅20cm程度の板材が選択的に用いられるが、長さは不揃いで、胴木としての転用にあたり二次加工した形跡は認められない。各部とも4点程度の板材

胴木を固定する杭は、太さ・配置において2種に分類できる。一つは、直径10cm程度を測る太い杭で、胴木列中の中ほどに打ち込まれる。石組設置時には完全に覆われてしまうなど、地上への「出」は小さい。今一つは、直径3～5cm程度を測る細い杭で、胴木列中の内法に打ち込まれる。胴木が内側にずれないように固定するとともに、池南岸の例を踏まえると「出」を大きくして石組の基底石を固定する役割も果たしていたようである。このように、サイズや打ち込む場所の異なる2種の杭をたくみに使い分けながら、護岸基底を構築していることが特徴的といえる。

掘方にかんして、SG1では胴木や杭、石組を配するための独立した掘方は設けられない。池の斜面のうち底面付近の傾斜を緩める、あるいは斜面を階段状に成形して、緩傾斜の部分に胴木・杭・石組を設置している。

以上、本調査で検出された2基の池について検討した。両者は東接する枝川を取水源とする点、胴木と石組を用いた護岸構造を有する点では共通するが、それらを除けば大きく異なっていることがわかる（表1）。こうした様相差について、一つには造営時期差が想定される。その場合、専用材を用いた胴木の使用、枕木の敷設、掘方の掘削などからより入念な造営がなされるSG2が先行してつくられたという理解が可能であろう。とりわけ、SG1では襖の敷居など建築部材と思われる材を胴木として転用しており、居住の開始以後、廃材が発生するまでの一定の期間を経て池が造営された可能性も見込まれる。

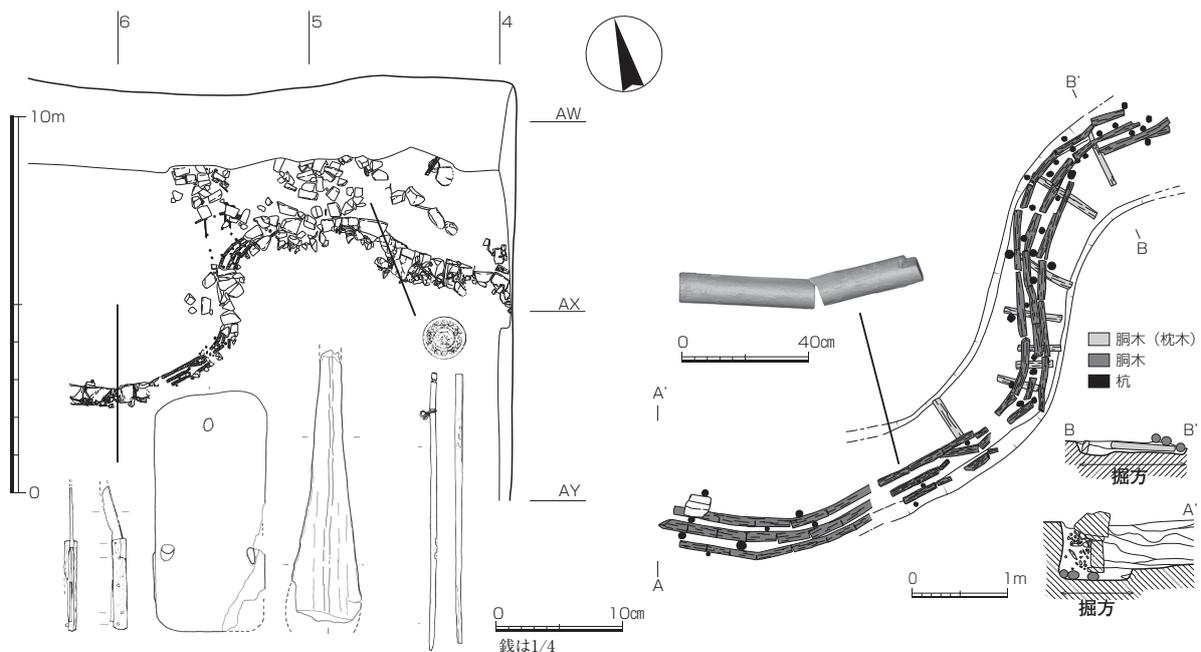
図3 SG2の各部構造と出土遺物

SG2 調査区の北辺において南半が検出されたSG2は、直線的に取り付く水路からくびれたのち、南側にむかって大きく弧を描く平面形を呈する（図3）。遺存状態により改修の詳細は不明だが、水路は1～2度の改修が行われており、部分的ながら何度かの改修を経ながら維持されていたものとみられる。

胴木は、長さ1.5～2m程度の一木材に30～40cmごとに切り込みを入れて、曲線を作り出す独特な手法を用いる。一部に先端が鋭利であるなど、杭の転用材とみられるものを含むものの、基本的には専用材であったと判断して差し支えない。これらを横方向に3本ならべて、上部の石組を支える。また、SG2の場合、上記の胴木の下に、それと直交して枕木が置かれる点を特徴とする。枕木は長さ60～70cm、太さ10cm前後に統一されており、専用材であったとみられる。

杭は、直径7～10cm程度を測る均質な材が多用され、胴木の切り込み付近において屈曲部を固定するように打ち込まれる。内法に配されるものも一定数存在するが、池底からの「出」は小さく、あくまでも胴木の屈曲部を

掘方にかんして、池の掘り込みとは別に、胴木や杭、石組を配するための独立した布掘の掘方を有し、底面は水平をなす。池の掘削→掘方の掘削→枕木の配置→胴木（横木）の配置→杭の設置→石組構築といった構築手順が復元できよう。出土遺物には、火箸や小刀、しゃもじ、銭などが含まれ、銭は大正九年銘の桐一銭青銅貨である。

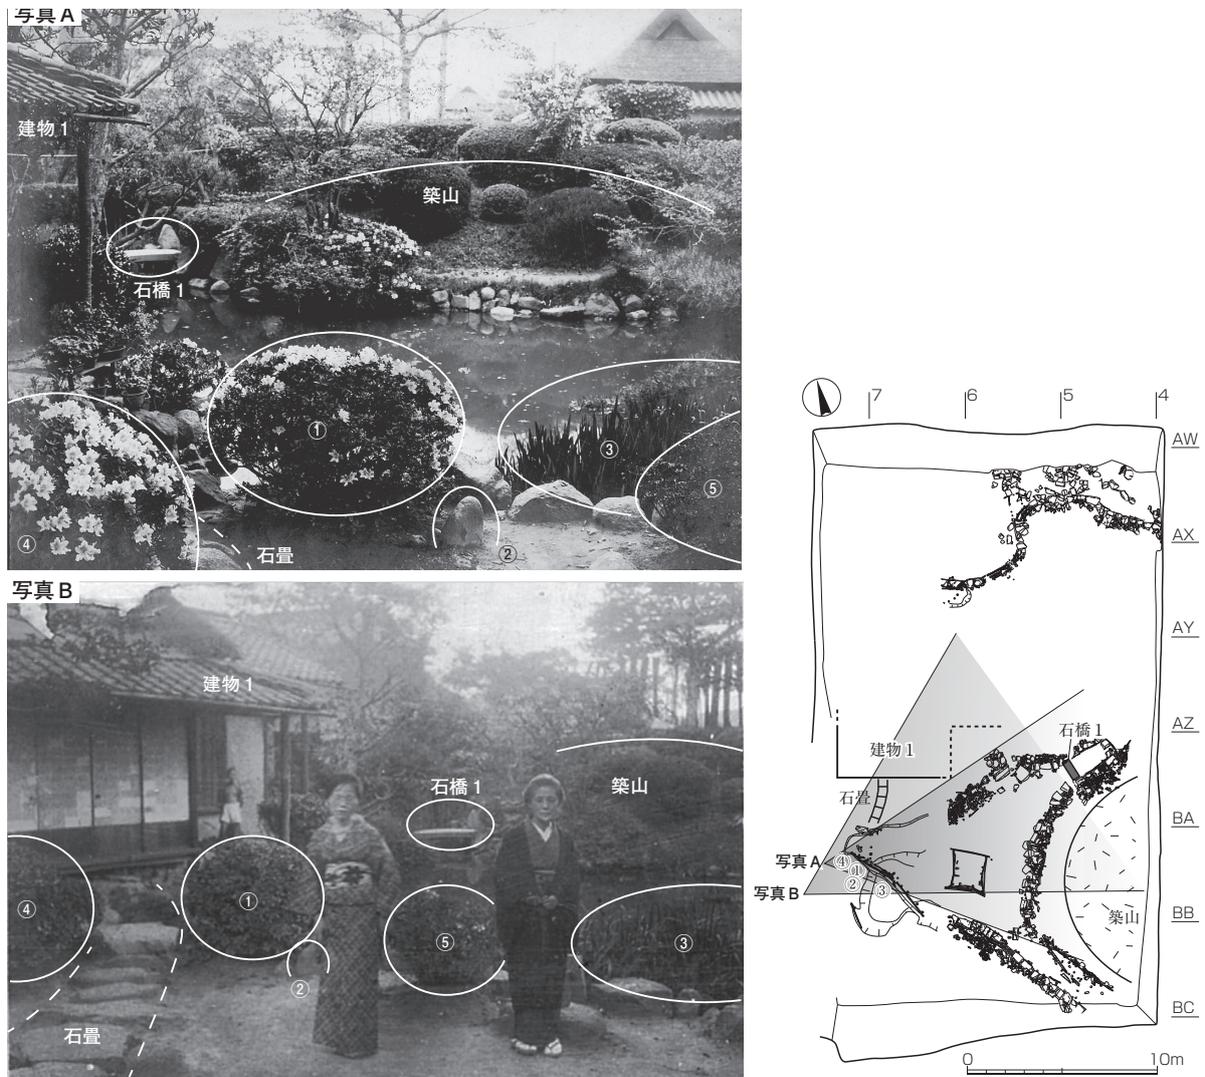
図4 邸宅復元にかかる古写真と復元案(1)

まず、写真AとBは樹木における花の有無などから異なる季節に撮影されたものとみられるが、各部のレイアウトは同じであることから照合が可能である（図4）。その中で、両写真に写る石橋1は縁の部分に細長い石材を縦づかいに配置する点で同様のものとみて間違いはない。また、石橋の右手に築山が存在する点や、その対岸における建物の存在、①～⑤の樹木や石材の形状・配置からみても、写真AとBは、ほぼ同じ地点を異なる方向から写したものであったとみなせる。なお、写真Aは裏書に「大正拾四年 裏山庭宅ヲ鹿田病院ヘユズリ渡スニ付記

このように、写真A・Bからは、池にかかる石橋と、池を隔てて存在する築山と建物の存在をうかがうことができる。また、築山前面の池護岸が緩やかに奥手へ湾曲している点、石橋直下では池がすぼまっている点を考慮すると、写真Aは池の西側からSG1の東岸を撮影したものと判断できる。同時に、写真Bはほぼ正面に石橋が、右手に築山が写されることから、南西寄りから撮影されたものということになろう。これは、写真Bの人物の背後に写る池の護岸が右手前から左奥へ伸びる点とも矛盾しない。このように考えた場合、写真Aには軒先のみが、写真Bには側辺が写る建物1は池の北側、やや西よりに建てられていたと想定される。なお、建物1は写真Bによる限り、軒の出を減じつつ、奥手へも伸びる。また、建物1からは写真手前に向かって石畳が敷設されており、通路として使用されていたようである。①と④の樹木の間の石のみやや浮いているように見える点も留意される。

上記を総合すると、図4右のような復元が可能である。築山の奥（東側）には、東西棟の入母屋造り建物の妻付近が写されるが、これは敷地外、道をはさんだ東側の建物である可能性が高い。

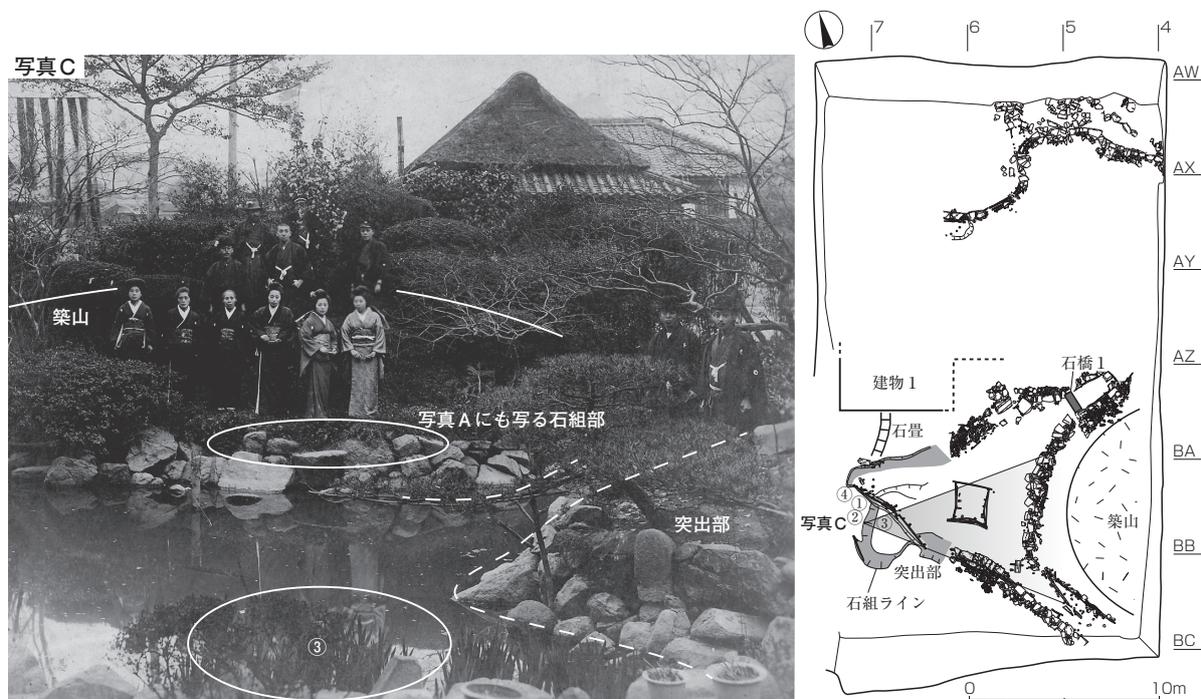
図5 邸宅復元にかかる古写真と復元案(2)

次に写真Cを検討する（図5）。写真AとCは、築山や築山手前の石組の石材、背後に写る民家の形状や位置関係の同一性から、ほぼ同じ地点から撮影した写真であると断定しうる。ただ、築山手前の石組や背後の家の写り

そこで写真Cを概観すると、対岸の池の護岸は幅を減しながら緩やかに右手奥へと伸びていくことように見える。上の復元によれば当該部は池南東に設けられた排水路の位置にあたるが、右手奥へと伸びるやや幅の狭い水路はこの状況に見事に整合する。上で復元した復元案は検出遺構との対応関係もとれるため、一定程度の確からしさをもってるとみてよからう。

さて、写真Cで注目されるのは、写真右手（南）において突き出すような形状を呈した石組である。写真右手が南であると想定すると、石組は排水路から北西へ伸びたのち、池内部で南西方向に屈曲するような形であったと推定されるわけだが、これは二又に分かれた池西岸のうち、当初造営に伴う南側の部分への屈曲を捉えたものと理解可能である。このように理解した際、池の西側にも護岸の石組が配されていたことがわかる。これらは調査時には検出されなかったが、実際には池の全面に石組がめぐらされていたと復元できるのである。第22次調査では6ラインやや西を境にして、その西側が全面的に攪乱されている点も踏まえれば、池西岸の石が検出されなかったことについては、後世の造成時に抜き取られた可能性を考えるのが適切である。以上を総合すると、図5右のような復元が可能である。

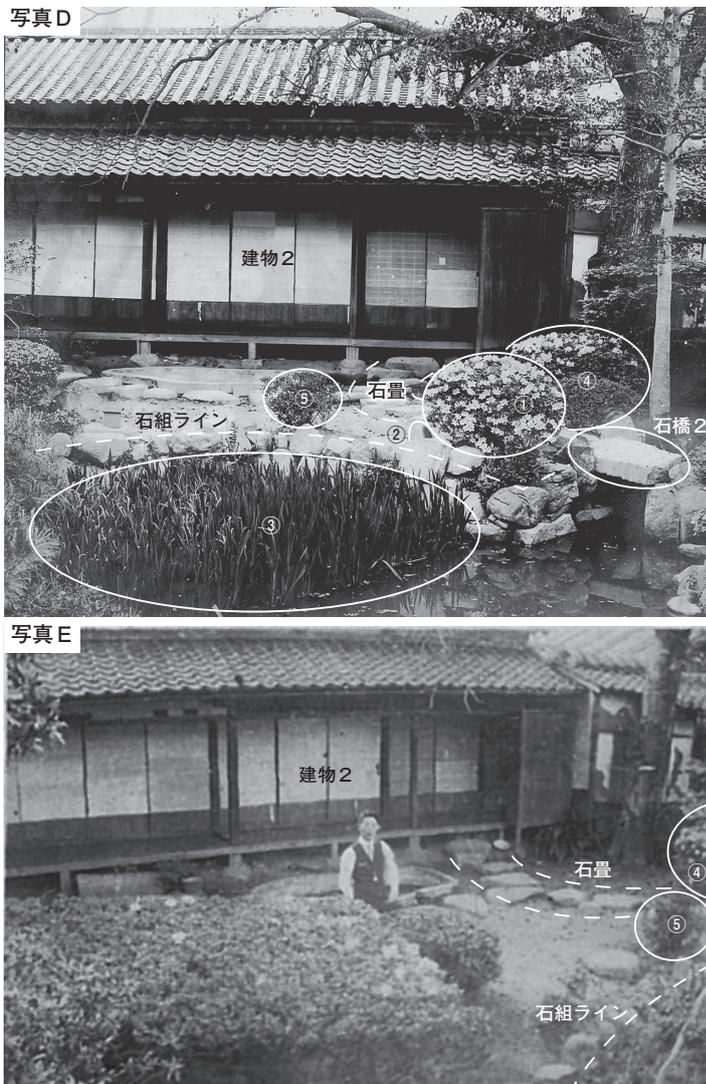
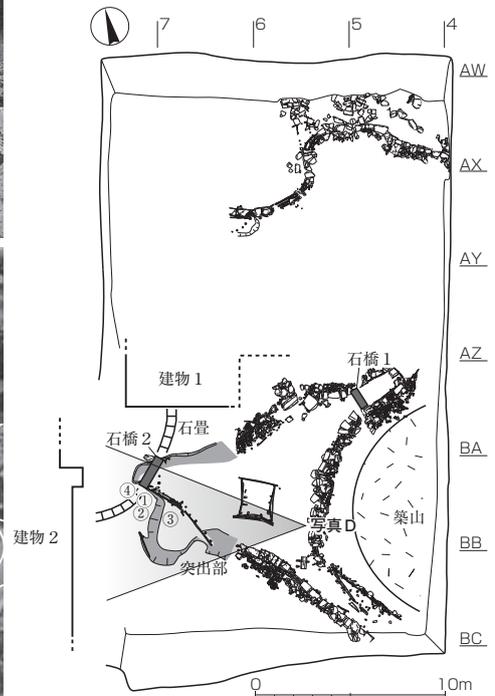
図6 邸宅復元にかかる古写真と復元案(3)

ここまで、SG1の北辺・東辺の状況について検討してきた。続いては、西端について詳しく見ていこう。写真Dは、樹木や石①～④の同一性から写真Aのほぼ反対（東）から西向きに撮影したカットであるとみられる（図6）。写真奥には建物2が写されるなど、池の西端の状況をうかがいしる貴重な写真である。同様に、写真Eも写真Dの左斜め上（南東）から撮影した写真であることが確実視されるものである。

両写真は上述の通り、樹木や石の配置より東から撮影したものと考えられ、やや湾曲する石組ラインはSG1西端の二又に分かれた箇所のうち、南側部分の西辺に相当する可能性が高い。写真Dは、裏書から岡山医科大学に移管する直前の1925（大正14）年に撮影されたことが判明しており、邸宅利用の最終段階において二又に分かれたうちの南側部分も埋め立てられずに池として利用されていたことを有力視させる写真といえる。その場合、第

さて、湾曲しながら北に向かう西端ラインは樹木①の付近でくびれ、写真右手奥（北西）へ伸びていく。石組のうち湾曲部を二又に分かれた南側部分の西辺と理解した際、屈曲部より右手奥は新設された北側部分の西辺にあたとみて差し支えない。一方、注目されるのはその上に架構される石橋である。一見すると、写真A・Bに写る石橋1と同様のものであるようにも思われるが、位置が合わないことに加えて、縁の部分に配される石材の形態も大きく異なることからそれとは別物と捉えざるをえない。

以上を踏まえると、1925（大正14）年の時点で池西端は二又に分かれ、そのうち北側には石橋がかけられていたと復元できる。また、写真D・Eに写る石畳は建物2を発して石橋2に至るが、さらにこの石畳は樹木①・④や石②を手がかりにすると、写真Bに写る石畳と一連のものであったとみられる。改めて写真Bを確認すると、写真Bに写る石畳は樹木①・④の間の石のみやや浮いているように見えるが、これが石橋2として捉えられる可能性も高い。以上を総合すると図6右のような復元が可能である。

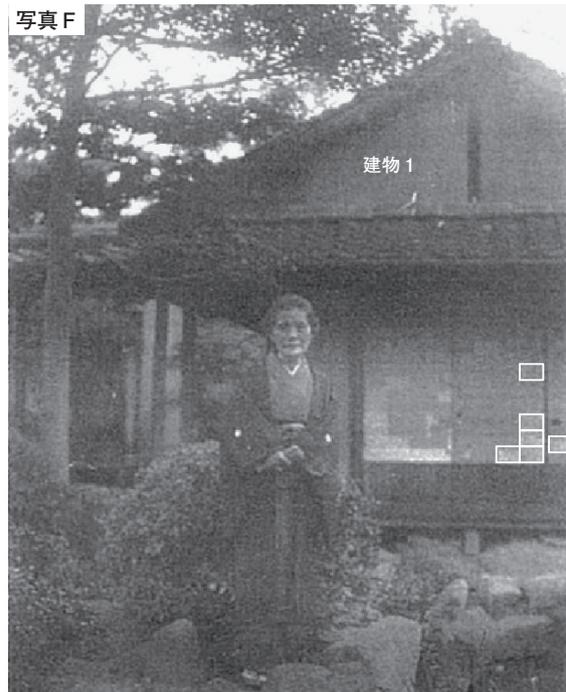
図7 邸宅復元にかかる古写真と復元案(4)

ここまで、古写真をもとに敷地の復元を試みた。最後に、写真に写る二つの建物について、構造を今一度確認しておく。まず、建物1について、写真Bを補足するのが写真Fである(図7)。写真Fに写る建物は樹木や石の配置・形状に加えて、障子の張替え箇所的一致から写真Bに写る建物1と同じものとみなせる。中でも障子の張替え箇所の同定から、写真Bの建物1における右(東)から3枚目の障子が、写真Fの建物1における右から2枚目の障子にあたることが確実視できるため、建物1のおおよそのサイズが復元可能である。これに基づけば、建物1は南面の中央に4枚の障子がはめられ、左(西)にのみほぼ同じ幅の壁がめぐる構造であったといえる。障子1枚あたりの横幅が、近世～近代の西日本で広く使用された京間畳の横幅3尺1寸5分(95.5cm)であるとすれば、建物1の南辺は約4.8mに復元しうる¹⁾。そのほか、建物1は妻側を南に向ける南北棟で、外縁を有していたこともうかがえる。

続いて、建物2について写真D・Eを参照すると、当建物は少なくとも3間以上の長さを有する南北棟で、庇・棟ともに瓦葺き、雁振瓦を有する総瓦葺きである。1間あたりの障子の枚数は、右手(北)から2枚・3枚・4枚を数え、上と同様に障子1枚あたりの横幅を3尺1寸5分程度と仮定すれば、南北の長さは9.6m以上に復元しうる。柱間は右から2.86m(≒1間半)・2.86m(≒1間半)・3.82m(≒2間)程度であろうか。それ以外では、建物1と同じく外縁を有するほか、右手(北)の目隠しのつく突出部は類例からみて厠である可能性が考えられる。また、縁側に面して大型の手水鉢が設置される。両建物は、写真Fや写真D・Eをみる限り、建物1は西側に、建物2は北側にそれぞれ梁間の狭い建物(廊下?)を付設していたようであり、北西において互いに接続していたことが想定される。また、上でも述べたように石畳および石橋2を通じて、庭園からも互いにアクセスが可能であったようである。上記の検討を踏まえると、第22次調査で検出された敷地の全体は図8の通りに復元できる。

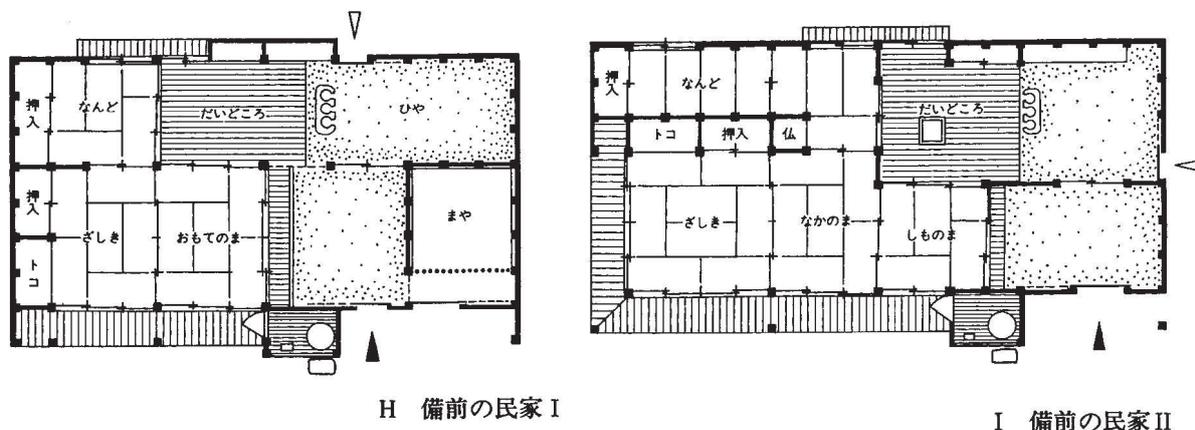
図9 備前地域における民家の諸例

ここまで、通有の邸宅との相違点の抽出を通じて、当邸宅の格式の高さに言及してきたが、一方で地域の中での共通点も少なくない。例えば、岡山市域の縁側は外縁、高梁川以西および久米郡では内縁が採用されるなど地域性が認められるが（鶴藤1976）、当邸宅の縁側は外縁であるなど岡山市域の特色を備える。加えて、備前地域の大正期の建物は桁行方向の室空間を、1間半を単位として分割することが特徴だが（渋谷1980）、上で復元した邸宅もやはり同様のあり方を見せる。とりわけ、備前西部や旭川流域には図示したような大形の邸宅が分布するというが、例示した建物は桁行方向を1間半・1間半で区分し、外縁の右手に厠を有する点でまさしく建物2と合致した特徴を備える（図9）。こうした諸点を鑑みても、復元した2棟の建物は岡山市域の建築様式に則って建てられたものとして理解できるのである。
