# 旧日本陸軍第十七師団駐屯地造営時古写真の解読

## An army post of the 17th Division of the Imperial Japanese Army as deciphered from an analysis of an old photograph

**Abstract** In 2022, an old photograph was discovered that was thought to be of an army post of the 17th Division of the Imperial Japanese Army, but unfortunately it had no textual record. The first purpose of this paper is to verify the authenticity of the photograph. I therefore examined whether the contents of the photograph were consistent with the landscape of the Meiji period and whether it was possible to take it with the photographic equipment and technology of the time. As a result, I confirmed that there was no contradiction in its contents, and it also became clear that it could have been taken with the equipment and technology of the time. Next, I examined when the photograph was taken based on its contents and known records. Finally, I estimated that it had been taken in the spring of 1908.

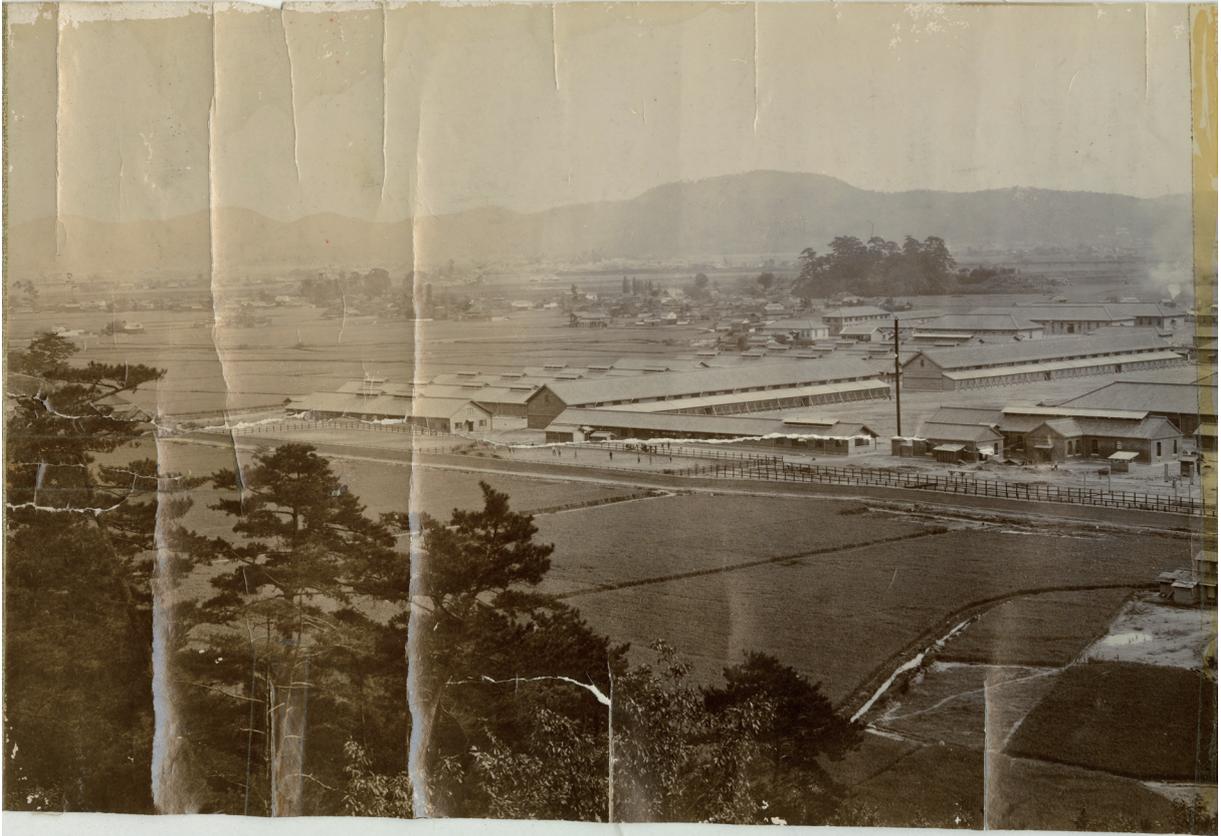
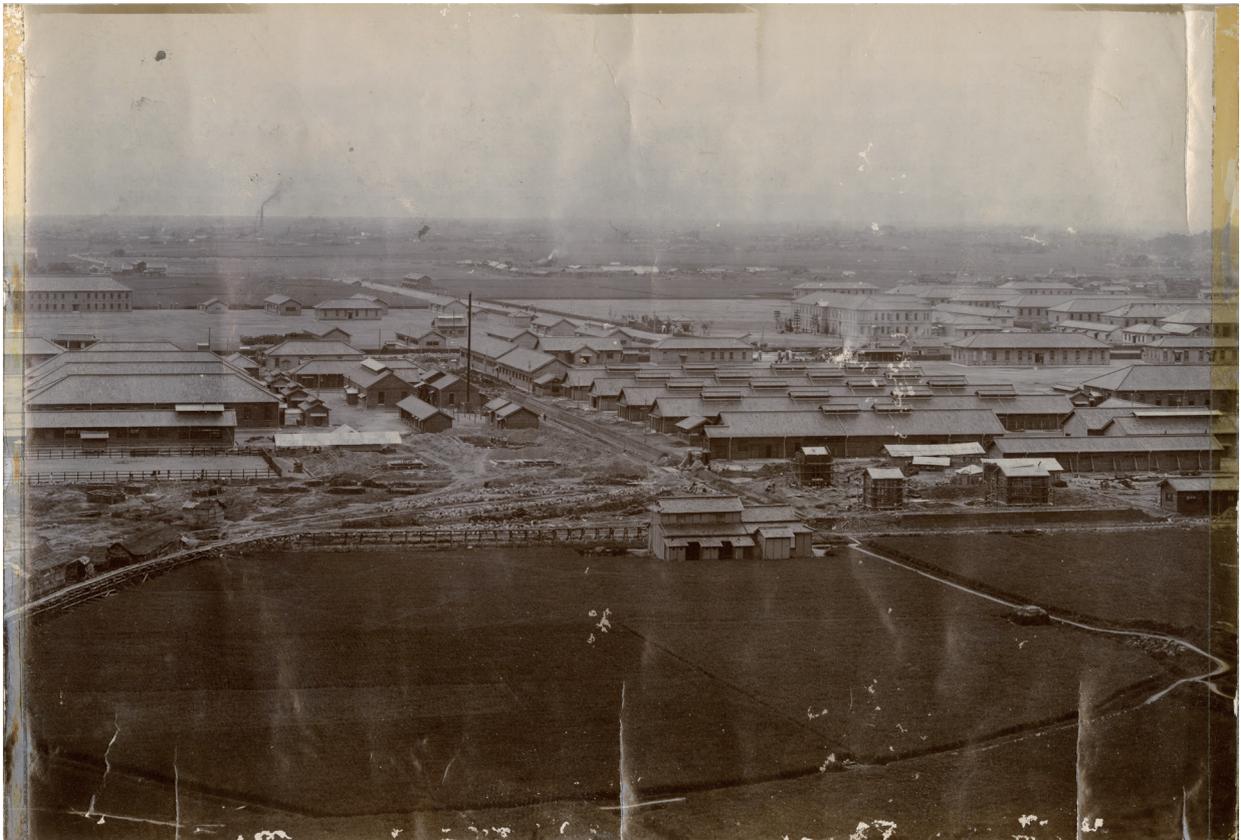
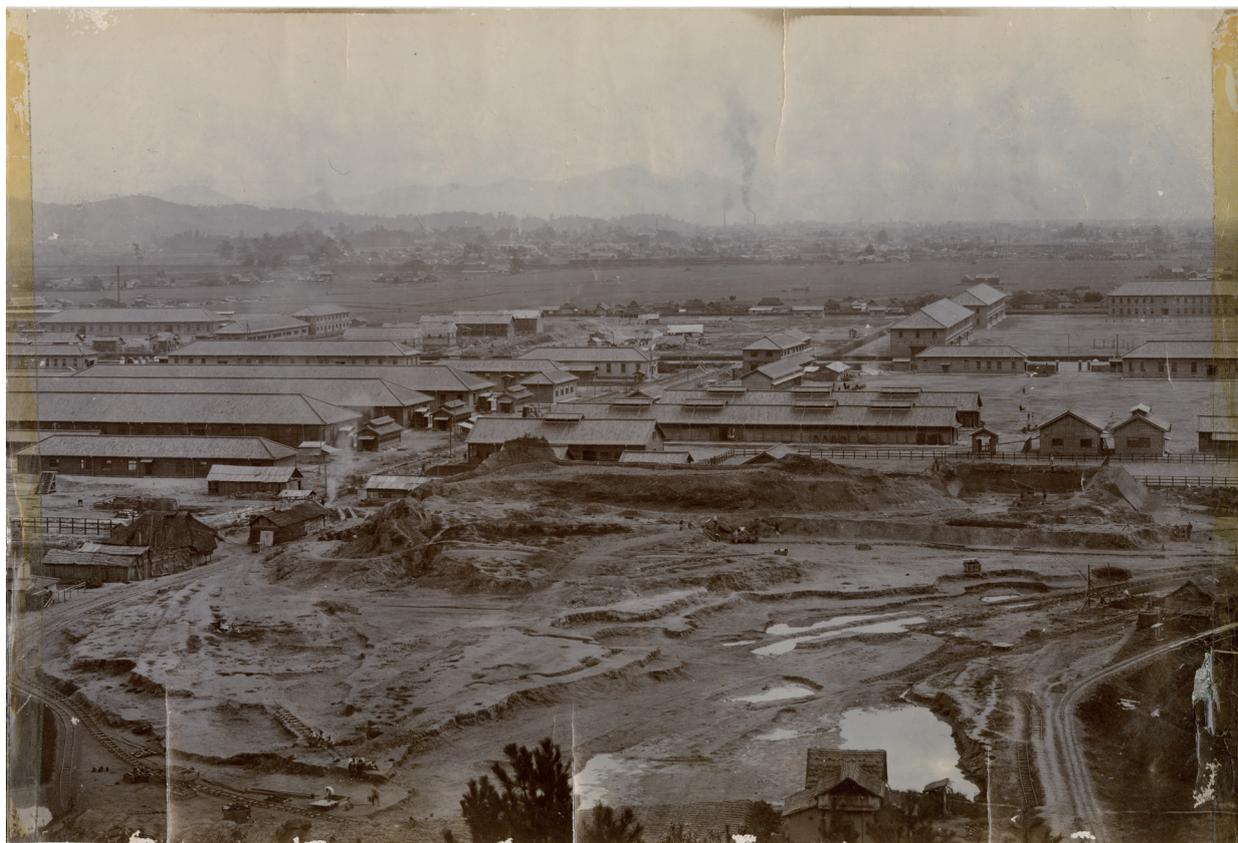
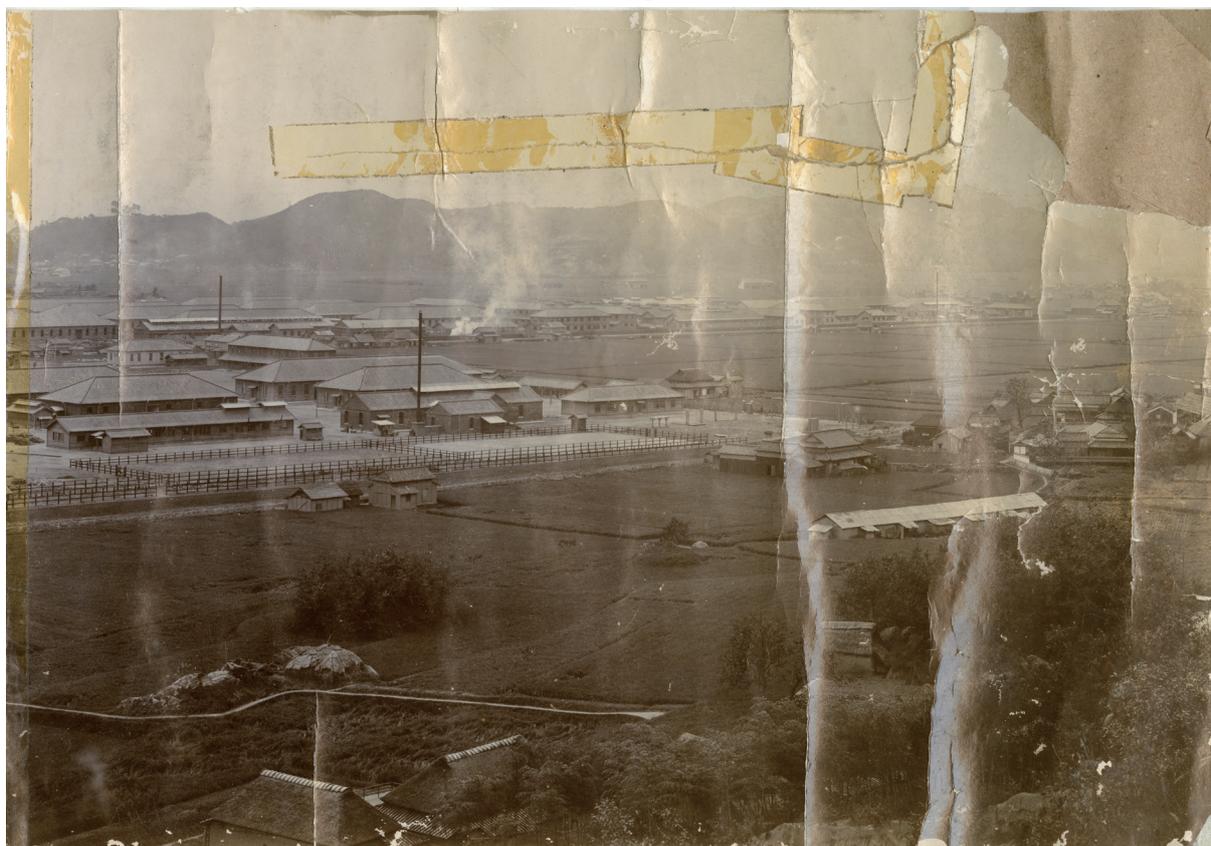
図1 古写真（印画紙ごと）①

図2 古写真（印画紙ごと）②

以下に展開する古写真の検討にあたり、まず古写真の全体を印画紙ごとに提示する（図1・2）<sup>3)</sup>。

印画紙①では、横方向に延びる中央部のしわに沿って表面が剥落し、印画紙下層の素地が覗く部分がある。印画紙④右上には、幅約 50mm、高さ約 45mmの剥落がある。この古写真のなかでは最も大きい損傷である。印画紙①～④を通し、下辺には約 100mm間隔で、下から約 20～40mmの高さまで、縦方向のしわが入る。

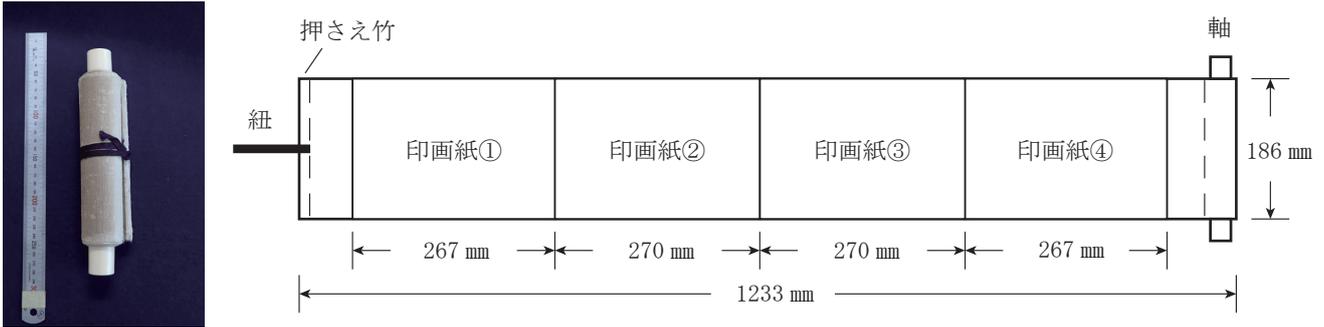
図3 資料の状態、大きさと細部呼称

**資料の細部呼称** 図3のように呼称する。印画紙は左から順に①～④の番号を付す。

**古写真の大きさ** 印画紙は一枚の幅267～270mm、高さ186mmである。古写真は印画紙を横位に4枚並べて貼り合わせて構成されており、4枚を合わせた幅は1074mmとなる。台紙とされた巻物は、軸の長さ245mm、

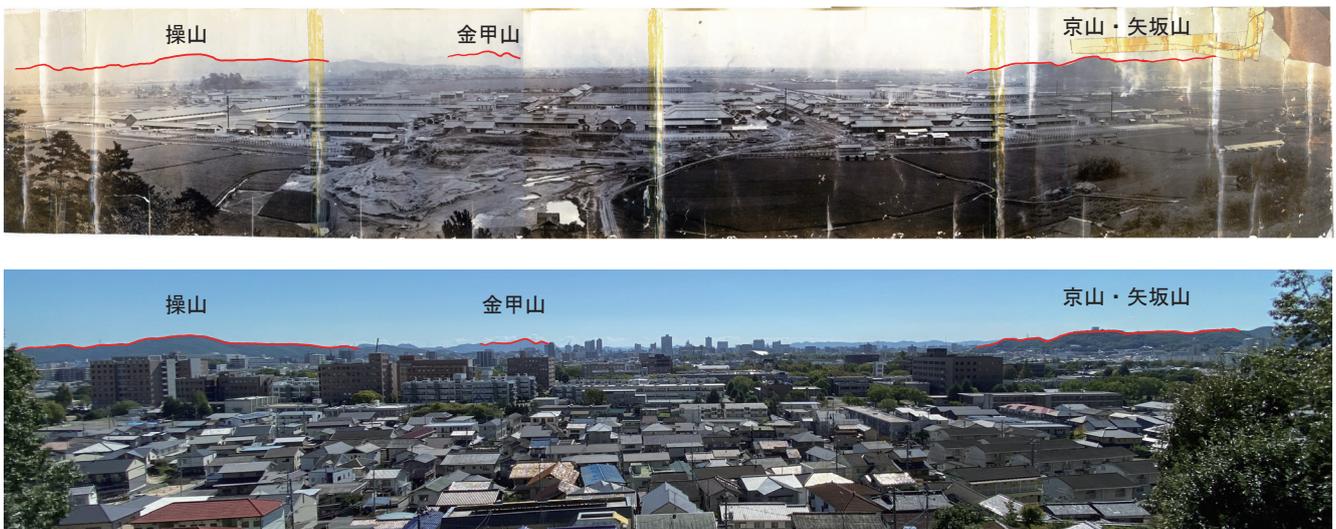
図 4 山容の比較(上:古写真、下:現在の岡山市)

図 4 は、古写真と現在の岡山市の風景を北から写した写真との比較である。操山、金甲山、京山・矢坂山の位置関係、稜線のライン(太線)が一致している。また、写真の左側に操山、中央やや左に金甲山、右に京山・矢坂山の山塊が写っていることから、写真左が東、写真右が西となる。写真左側に流れる川は、必然的に岡山平野を南北に貫流する旭川と確定できる。したがって、この古写真は平野の北縁に位置する半田山から南に向かって、現在の岡山市中心部を撮影したものと確定できる。また、山塊、河川といった自然地形と駐屯地との地理的な位置関係も矛盾しない。

古写真と現在の山容を照合した図4は、実際にこの位置で撮った写真（2022年9月30日撮影）である。先述のとおり、撮影範囲、山の稜線がほぼ一致しているので、この位置から撮影されたことは疑いないものと考え

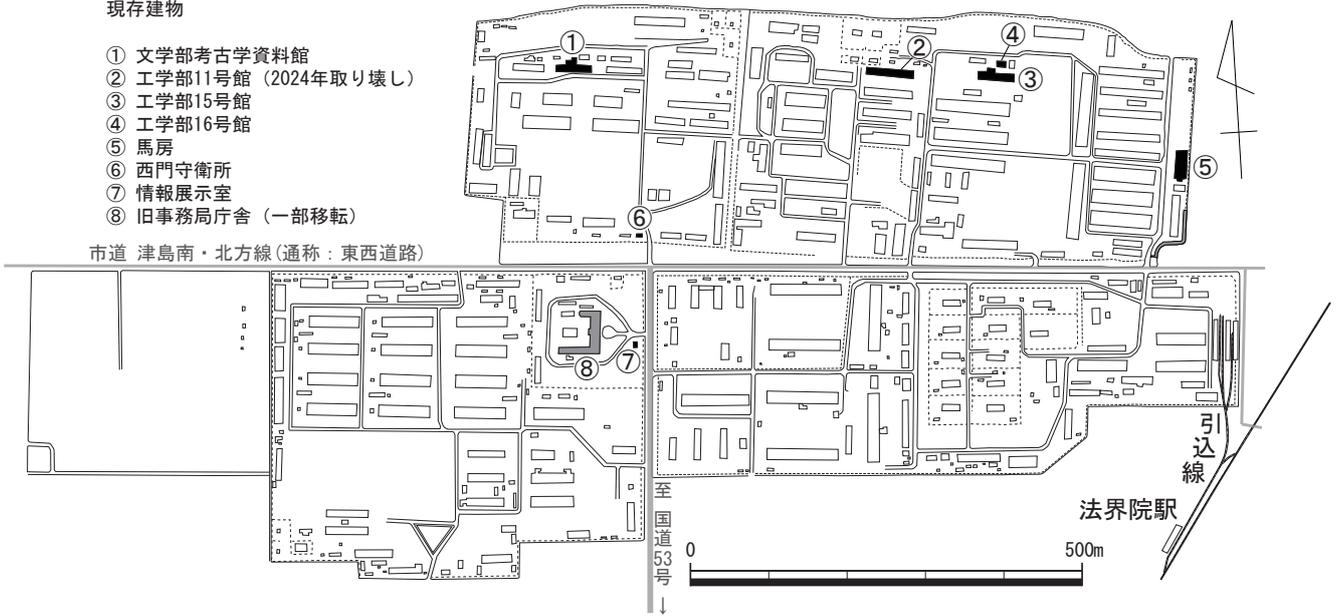
- ① 文学部考古学資料館
- ② 工学部11号館 (2024年取り壊し)
- ③ 工学部15号館
- ④ 工学部16号館
- ⑤ 馬房
- ⑥ 西門守衛所
- ⑦ 情報展示室
- ⑧ 旧事務局庁舎 (一部移転)

図5 岡山駐屯地建物配置図

②現存する建物 地理的な検討から、古写真が現在の岡山市を写したものであることが明らかとなり、その位置関係から写真の主題となっているのは第十七師団駐屯地であることを強く推測できるようになった。そこで、この推測を検証するため、現存する陸軍建物が写っているか否かを確認した。この作業の利点は、確認の対象が現存建物であるため、位置、形状、建材の種類など、既知の情報を指標とした同定が可能なことにある。また、戦後、進駐軍によって作成された図<sup>7)</sup>(野崎 2007)(図 5)と照合することで位置と形状を確認することができることも挙げられよう。

現在、岡山大学津島キャンパスには、その中央を東西方向に貫く直線道路、市道津島南・北方線（通称：東西道路、以下、東西道路と呼称）が通っている（図5）。1925（大正14）年修正の地図や戦後作成された岡山駐屯地建物配置図などにもこの道路が描出されており、この直線道路は第十七師団駐屯地造営時にはすでにレイアウトされていたと考えられる。そこで、この直線道路が古写真のなかでどのように写っているかに着目した。

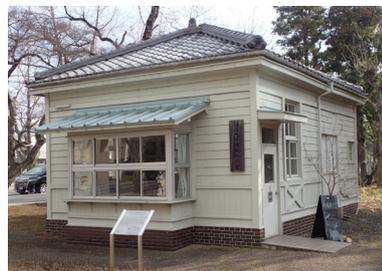
情報展示室

図6 建物の同定

その結果、図 6 に示したように、印画紙①に岡山大学工学部 15・16 号館(レンガ造平屋建て)、印画紙③の中央部に同大旧事務局庁舎(木造 2 階建て)および情報展示室(木造平屋建て)、印画紙④に同大文学部考古学資料館(レンガ造平屋建て)<sup>8)</sup>が写っていることを確

認できた。いずれも位置関係、建物の主軸の向き、形状、建材の種類に矛盾はない。したがって、この写真の撮影

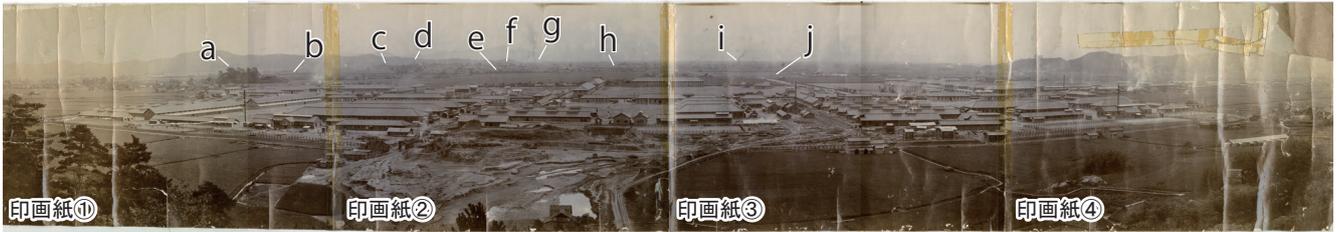
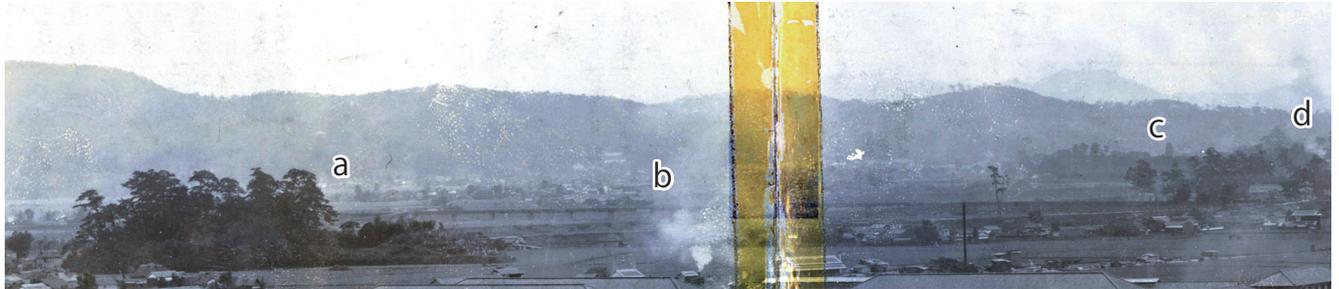
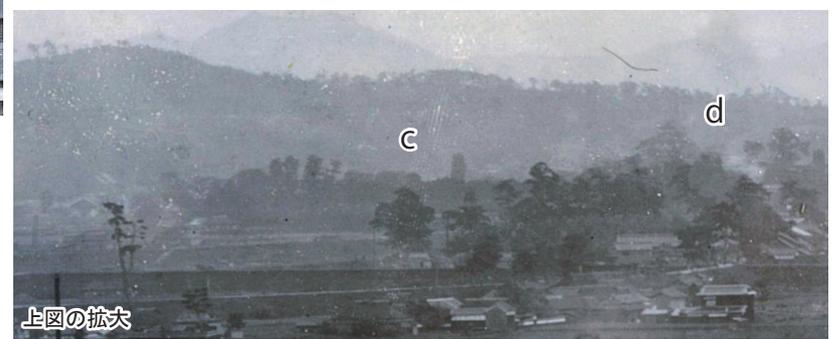
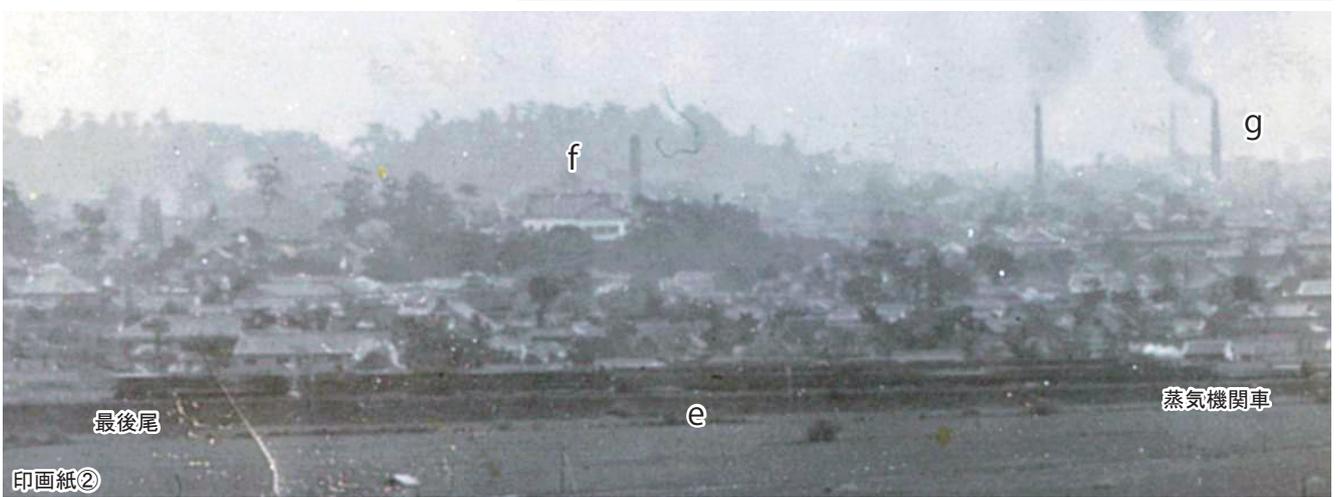
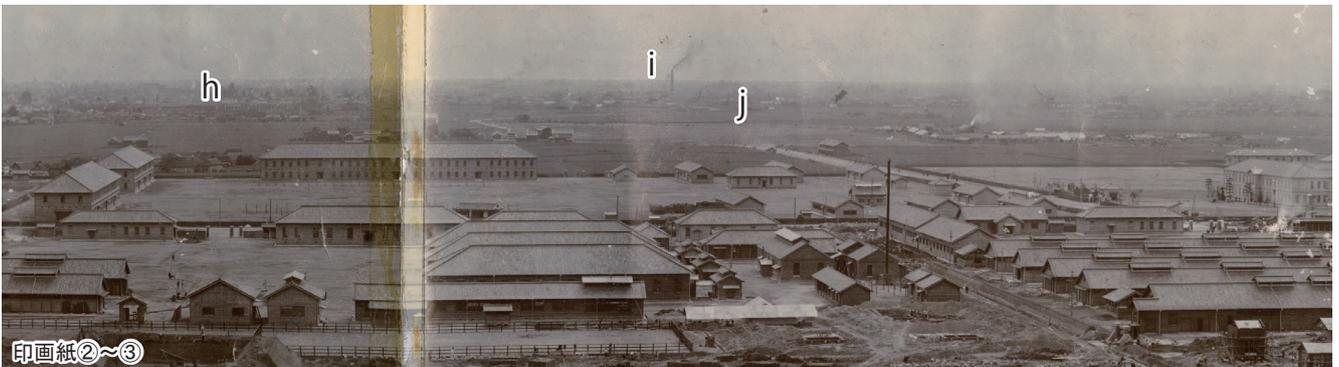
- a 神宮寺山古墳 b 山陽本線旭川橋梁 c 後楽園
- d 岡山城天守 e 列車 f 岡山県庁舎
- g 岡山紡績所 h 県立工業学校 i 備前紡績
- j 練兵場

図7 背景に写る建物・施設

印画紙①～② 印画紙①から②にかけて、東から順にみる。(a)は北東を向く高い後円部に、低平な前方部が南西に向かって連なる前方後円墳である。前方部は墓地として利用されている。墓地としての利用状況も含め、岡山市北区北方に所在する神宮寺山古墳の特徴を備える

確定される。さらに右奥には、木々の生い茂る高台 (c) と高層の建物 (d) の姿が認識できる。建物はその形状から戦災で焼失する前の岡山城の五層の天守、その左から手前の木立は後楽園に比定される。

印画紙② 中央やや上で、岡山城から続く小高い土地は現在の天神山周辺に該当する。手前の平地部には蒸気機関車にひかれ、西方向に向かう列車 (e) が見える。東西方向に敷設された山陽本線を岡山駅に向かって走る列車の姿である。その背後の高台に建てられた大きな入母屋造の屋根をもつ二階建ての建物 (f) は、岡山空襲で焼けた岡山県庁舎と位置や建物形状の特徴が一致する (岡山県 1968、太田・上原 2001)。さらに奥には煙を吐き出す高い煙突 (g) が確認される。その位置から、これは現在の東山中学校のところにあった岡山紡績所の工場の煙突に比定される (太田・上原 2001)。右側にみえる大形建物 (h) は、建物手前に写る駐屯地や耕作地、小道との位置関係から、県立工業学校に比定される (岡山県 1968)。

印画紙③ 印画紙③の左上方寄り、やや遠方に煙を吐き出している煙突は、その方向や距離から備前紡績の工場 (i) のものと比定される (岡山県 1968)。中央の広い土地は駐屯地のすぐ南に造営された練兵場 (j) である。

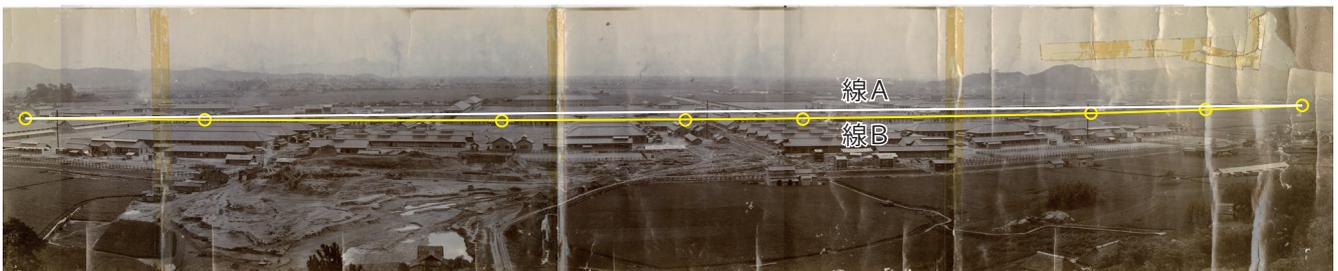
図8 古写真にみられる歪み

古写真では、東西道路に面して開口している門や、建物が途切れた部分から路面を確認することができる（図8）。路面を確認できる地点（○部分）は8か所を抽出した。

まず、実際の東西道路は直線なので、抽出した8か所のうち、東西の端点を結んだ直線を理念的な線として描出する（線A）。次に、抽出した8か所を結ぶ。その結果、弧状の曲線（線B）が得られる。

古写真では弧状に歪んで写っていることを可視化することができた。

この古写真では、歪みのラインは印画紙①～④をまたいで一続きの弧を描いている。歪みが一続きの弧を描くことは、この古写真が一度の撮影によって得られたものであることを強く示唆する<sup>13)</sup>。

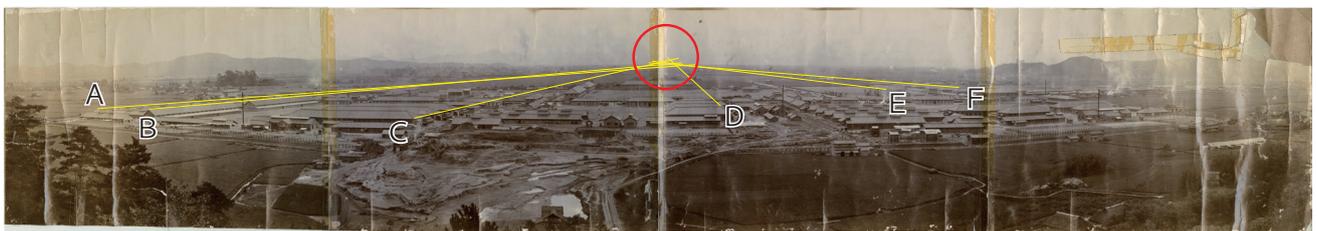
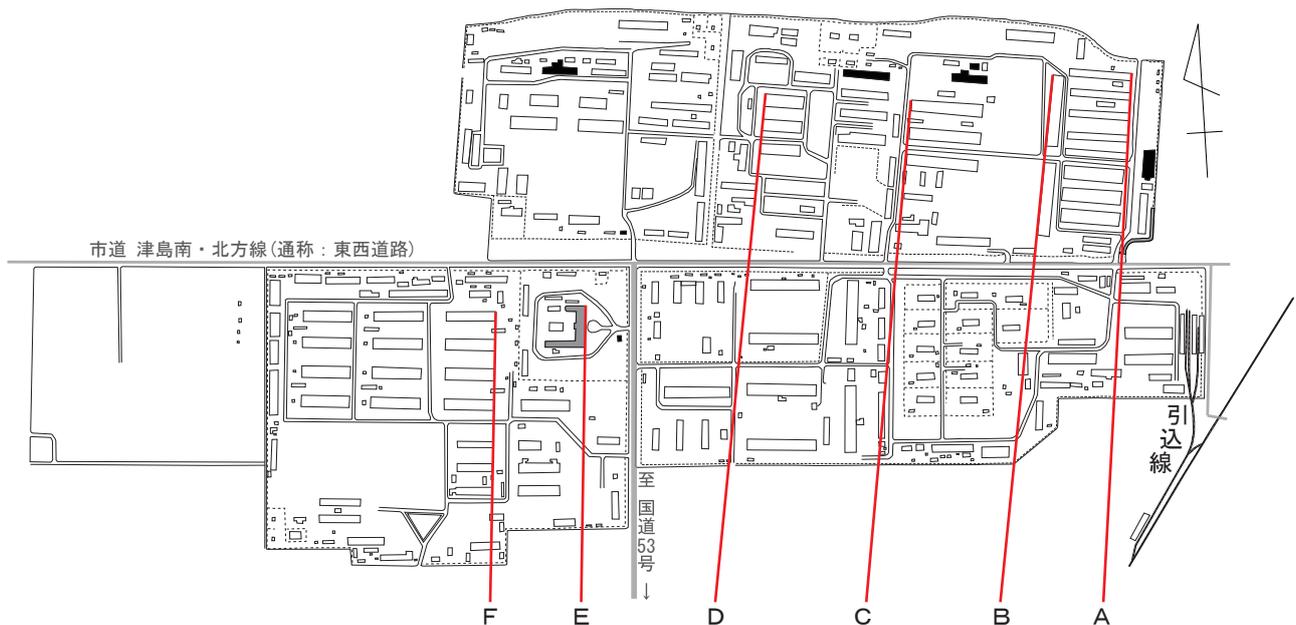
図9 消失点の位置

た図から、同規格の建物が整然と並ぶように配置されていたこと、東西道路、南北道路にほぼ並行するように配置されていたことが知られる。そこで、軸と軒を揃えた同規格の建物の軒端を結んだ6本のラインを延長し、消失点の位置を推測することとした(図9)。

この6本のラインの延長線はいずれも印画紙②・③の境に集まってくるため、この位置がこの写真の消失点にあたる。延長線が1点で結ばないのは駐屯地北半の建物、南半の建物では建物の中軸が若干ずれていること、撮影時に球面収差が生じることによる<sup>15)</sup>。

撮影地点の高度の検討において有効なのは消失点である。消失点はアイレベル（眼高）を示すものでもあるからである（町田ひろ子インテリアコーディネーターアカデミー2019）。建物の軒端のラインを奥行き方向に延長した線が、印画紙の上方に集まってくるとは先述した（図9）。この位置が消失点であり、アイレベルである。

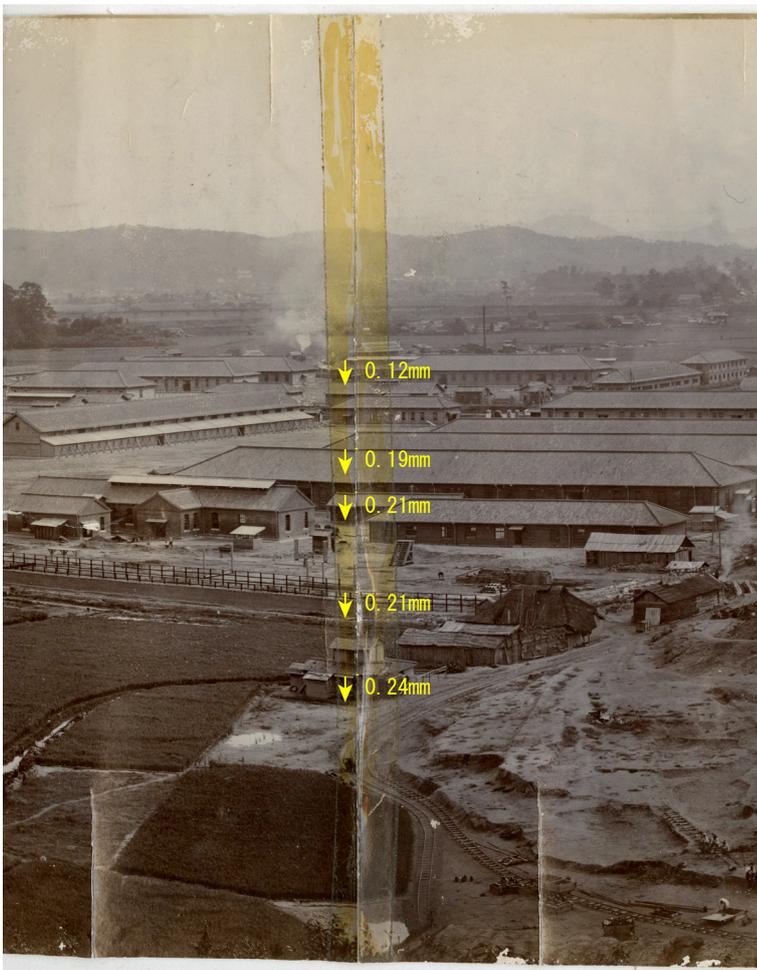
図10 印画紙間での微細なズレ

実例として、印画紙①・②の接合部を挙げる。建物の屋根の棟のラインを基準にするとズレが観察できる。図10では、建物の屋根の棟4か所、柵の横木1か所の計5か所でのズレを示した。

ここに観察されたズレは、①貼り合わせ時にずれた、②撮影から現像の過程でずれる要因が生じた、という二つの可能性が想定される。そこでズレ幅を計測すると、上から順に0.12mm、0.19mm、0.21mm、0.21mm、0.24mm

印画紙を貼り合わせた際、平行にずれたとすると、ズレ幅は等しいはずである。実際には、ズレの方向はいずれも印画紙①が印画紙②より下がる方向であるが、ズレ幅は下方に向かうにつれて数値が増加している。したがって、①の可能性はない。

こうした現象については、焼き付け時の過程で生じた歪みが数値として反映されている可能性を考える。具体的には、引き伸ばし機にセットした一枚のガラス乾板をずらしながら、4回に分割して印画紙に焼き付けることで生じたズレで、引き伸ばし機のレンズを通すことによる歪みや、各回の焼き付け時におけるピント合わせなどの操作によって生じた微細な歪みが反映されたものと考えておきたい。

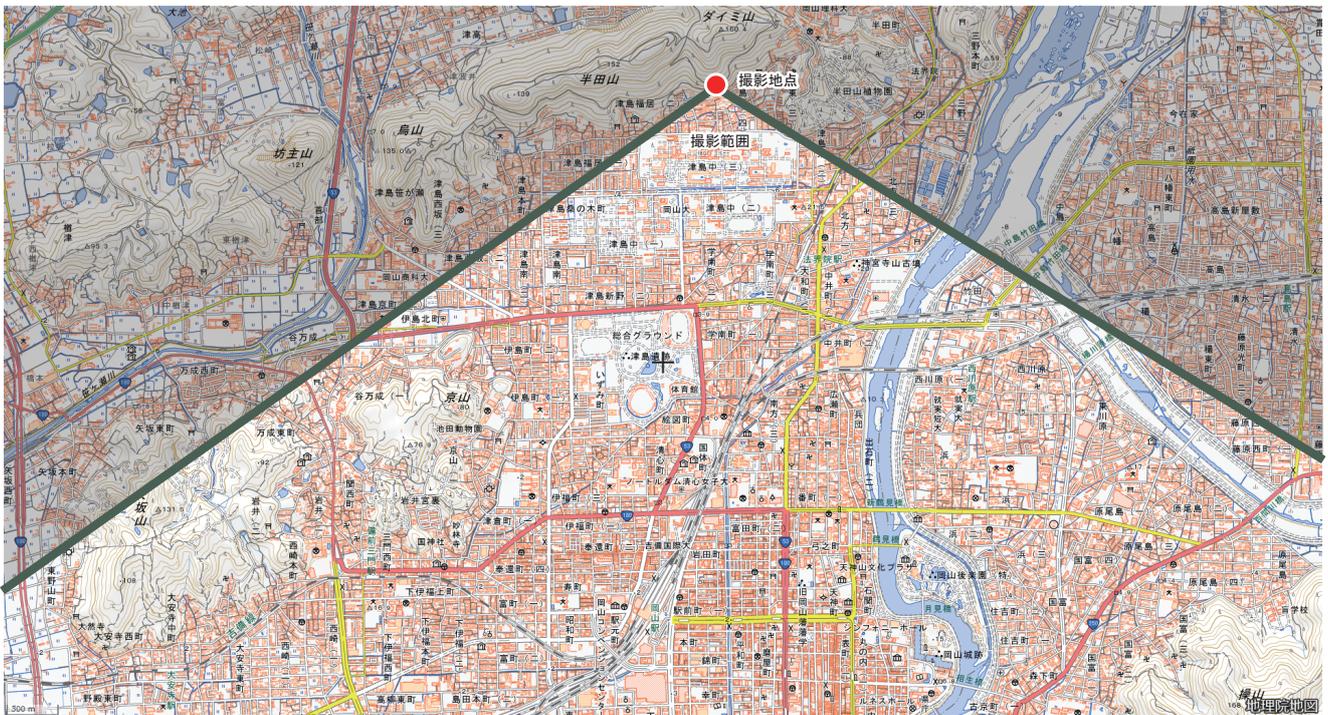
図12 撮影地点と撮影範囲

同程度の高さを有する半田山の中腹であることが導きだされる（図11）。図12はこの位置を地図上にプロットし、画角から導かれる撮影範囲を示したものである。

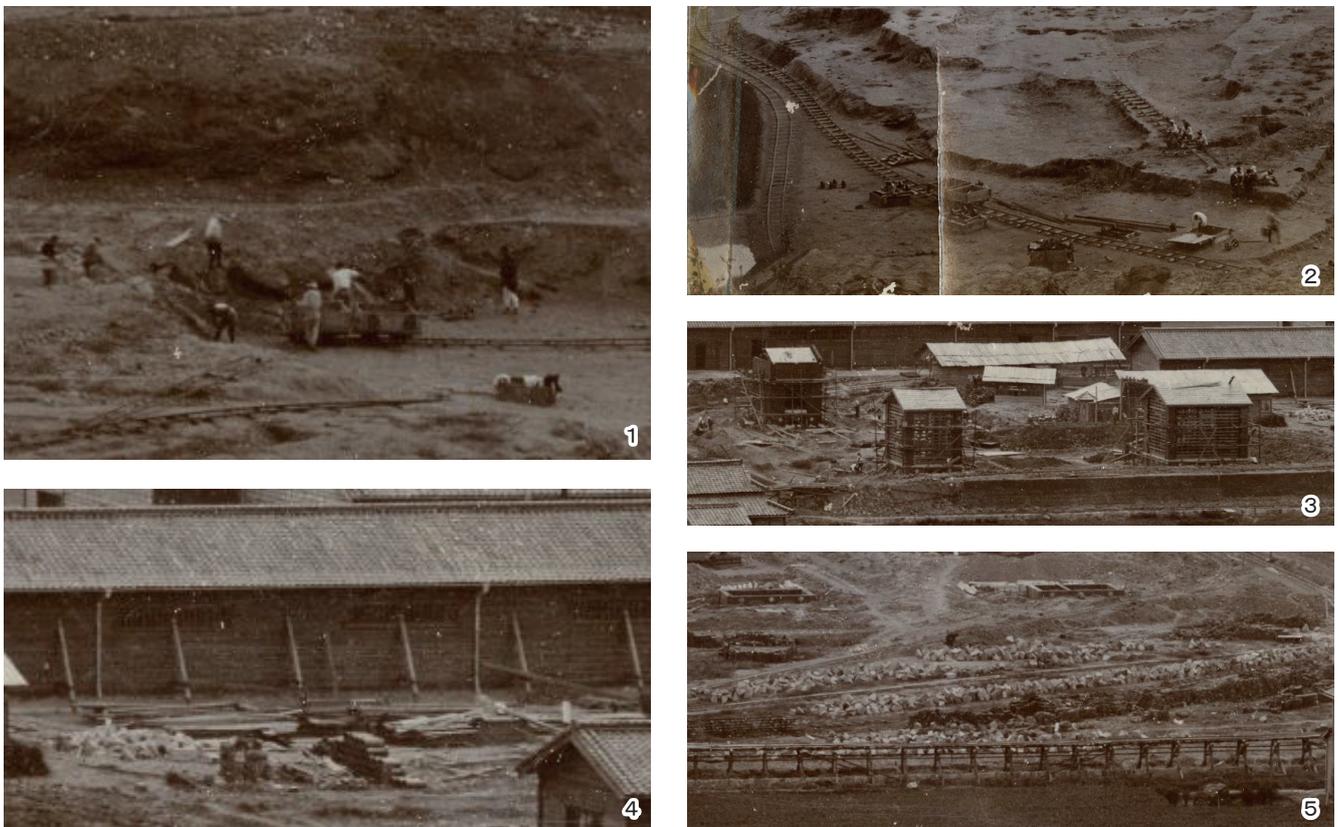
1. 土取り作業 2. トロッコによる造成土の運搬 3. 建設中の建物 4. 資材置き場（木材等） 5. 資材置き場（護岸用角礫）

図13 駐屯地造営のようす

**建物・施設** 整然と建てられた建物のほか、門柱や土塁なども確認される。しかし、建物・施設以外にも土の山、山積みにされた角礫<sup>16)</sup>、トロッコとトロッコ軌道<sup>17)</sup>、建造中の建物などがみられる。駐屯地のいたるところでさまざまな工事の場面を確認することができる。

①駐屯地内部のようす 駐屯地内には、土砂の山や護岸用の角礫が山積みになっているなど、所々に資材が置かれたままである。足場や囲いが設置されている建物もある。敷地造成、建物建築、水路の構築などの工事が進

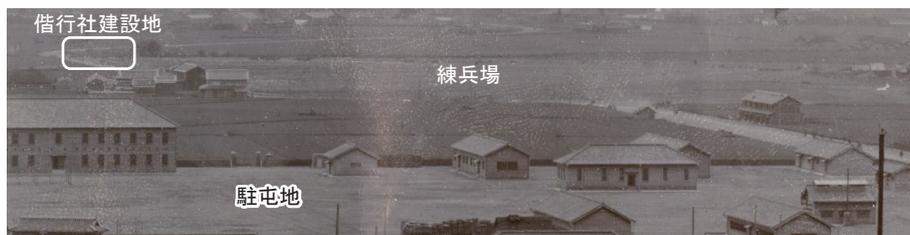
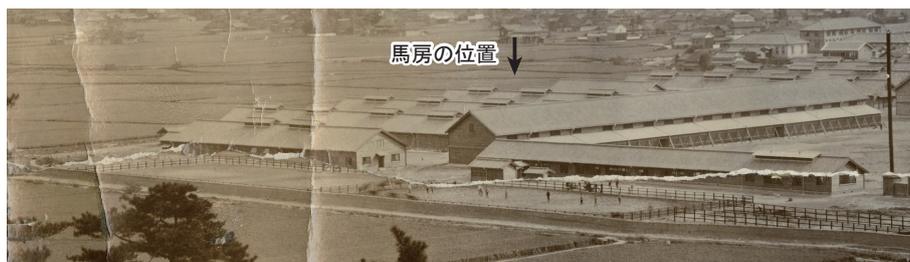
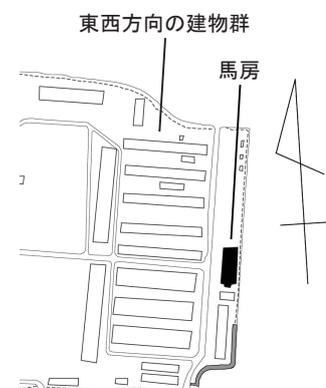
偕行社建設地の状況

駐屯地北区画東辺の建物群と馬房の位置

図14 建物の存否

④建物の存否 写真記録から、偕行社は1910年11月の陸軍特別大演習の実施時には存在していたことを先に確認した。ところが、この古写真のなかでは、練兵場の南東に位置する偕行社の建物は確認されない<sup>20</sup>。また、

建設工事をしているようすもない(図 14)。したがって、偕行社の起工年の記録が正しければ、古写真の撮影時期は 1909 年 5 月以前となる。

次に、表 2 において 1911 年竣工とされる駐屯地内の建物を確認すると「岡山大学 馬房および自動車部 BOX」とされる建物が写っていないことに気づく。この建物は、現在馬房として使用されているもので、敷地東辺に沿って建てられた南北方向に主軸をもつ木造平屋建ての建物である。しかし、古写真では該当する位置に南北方向の建物は写っていないのである(図 14)。

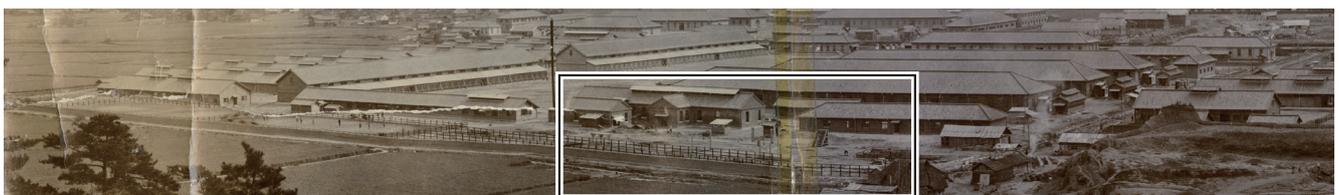
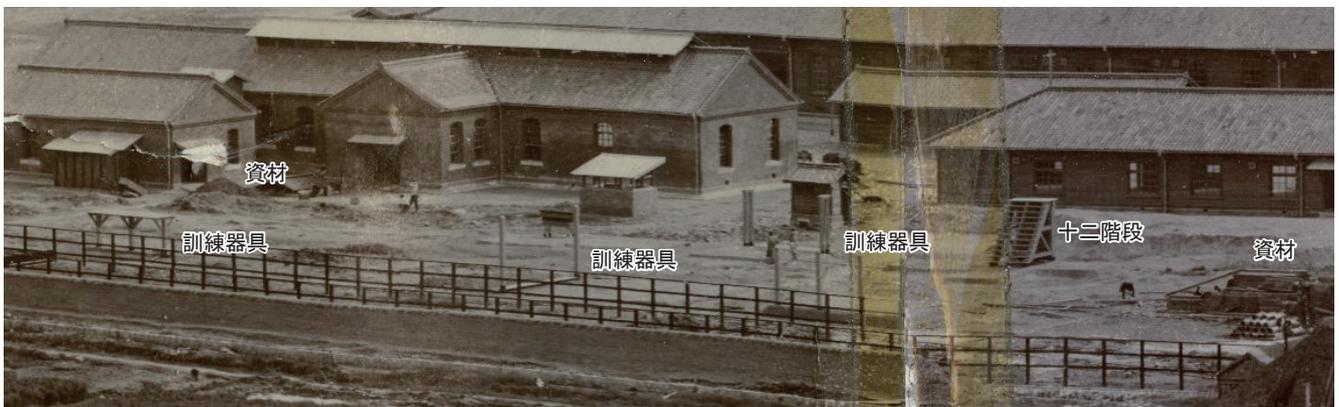
図 15 野砲兵部隊駐屯区のようす

印画紙①に写る駐屯地北東の区画は、1911 年 9 月、ほかの部隊に先駆けて入営した野砲兵部隊の駐屯区画である(図 15)。詳細にみると、ここでも山積みされた資材が確認される。また、人物の服装からみて、軍人はいない。訓練に使う十二階段や梁木といった設備や器具も使用されていないか未整備である。

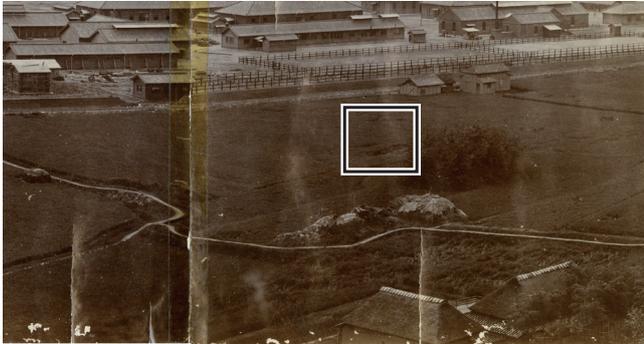
図 16 農地のようす

注目するのは駐屯地北側の農地である。ここでは一部で作物が倒れているところがある。これは稲などが出穂し、実るにしたがい穂先が重くなって倒れる「倒伏」という現象である(図 16)。白黒写真のため、作物の成長過程で変化する葉や穂の色調についての情報は無いものの、倒伏が写っていることにより収穫期が近いことが判明する。また、古写真からは稲か麦かの判断はできない

が、岡山平野では、米であれば、9月ごろ、麦であれば、4・5月ごろの生育状況を示しているとみることができる。
