岡山県倉敷市北村地域で発生した 土石流災害の特徴と要因

Debris avalanche occurred in Kitamura area, Kurashiki City, Okayama Prefecture

木村 裕貴 (Yuki KIMURA)*

鈴木 茂之 (Shigeyuki SUZUKI)*

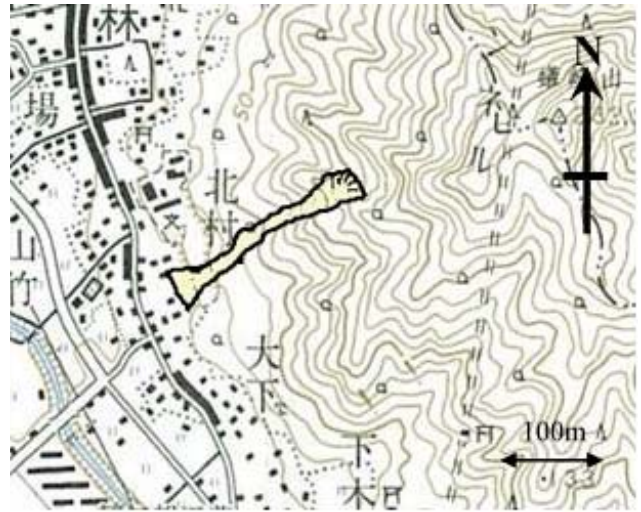
図.1 北村地域崩壊位置の概要

校の一階部分が土砂で埋まる被害があった。崩壊地の全貌を写真.1 に示し、崩壊位置の概要を図.1 に示す。本研究では、北村地域の地形的特徴（斜面の傾斜や谷地形、扇状地など）と地盤の応用地質学的特徴（地盤の岩石や岩盤等級など）に着目し、土石流災害が発生した素因を追求した。さらに表層崩壊についても調査を行った。これは地盤が花崗岩か流紋岩かの違いが斜面崩壊にどう関わるのか検討するために試みた。

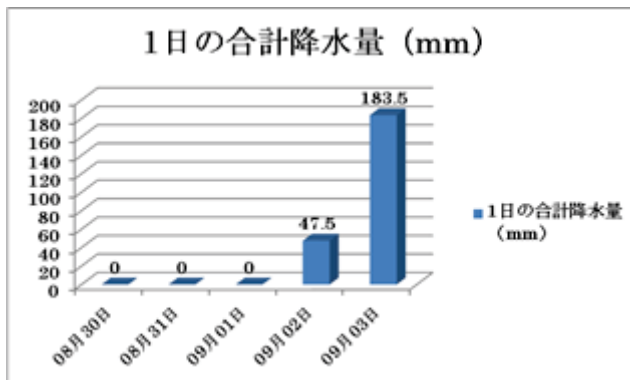
図.4 1日の合計降水量
(気象庁ホームページ, 気象統計情報のデータより)

甚大な量ではない。またこのことから雨水の蓄積の可能性も考えられるが、気象庁の過去の気象データを用いて作成した図.4からわかるように雨水の蓄積の可能性は低いと考えられる。また図.5から2日間での1時間の最大雨量が27.5mmということがわかり短時間での大量降雨の可能性も低いと考えられる。
